都川本川の現状

大和橋下流の河道断面

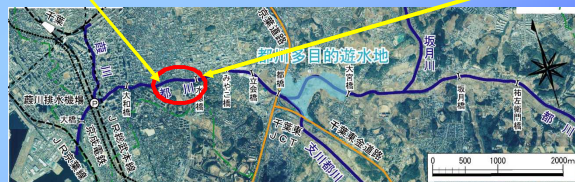
立会橋より下流は、千葉市の中心市街地を流れているため、大幅な河道拡幅が困難な区間です。そのため、矢板による直立護岸や、積みブロック護岸の河道となっています。

水源橋下流は、概ね30年に1回の洪水に対応する能力を持っています。

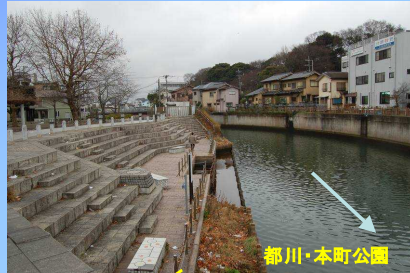
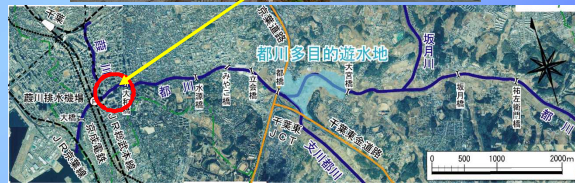
市街地の区間では、親水性等に配慮し、公園など一体となった整備を行っています。

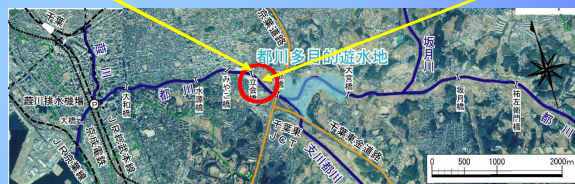
中流部の河道状況

立会橋から支川都川合流点の間は、概ね改修が完了しています。
この区間は、土羽河岸で河川環境に配慮した河道整備を行っています。
水源橋から支川都川合流点間は、概ね10年に1回の洪水に対応する能力を持っています。
