# 再現計算結果 八千代地区（7時～20時）

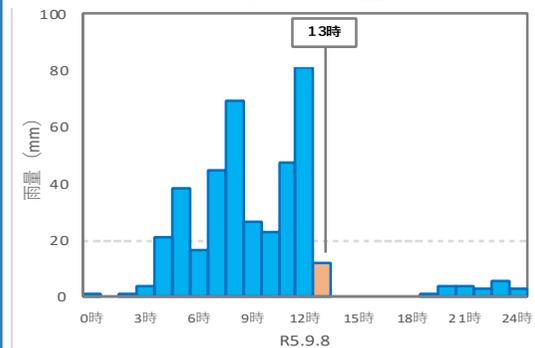
## 雨量

長生土木観測雨量
