R11時点の残余リスク (①阿久川地区)

R11時点の残余リスク (②八千代地区)

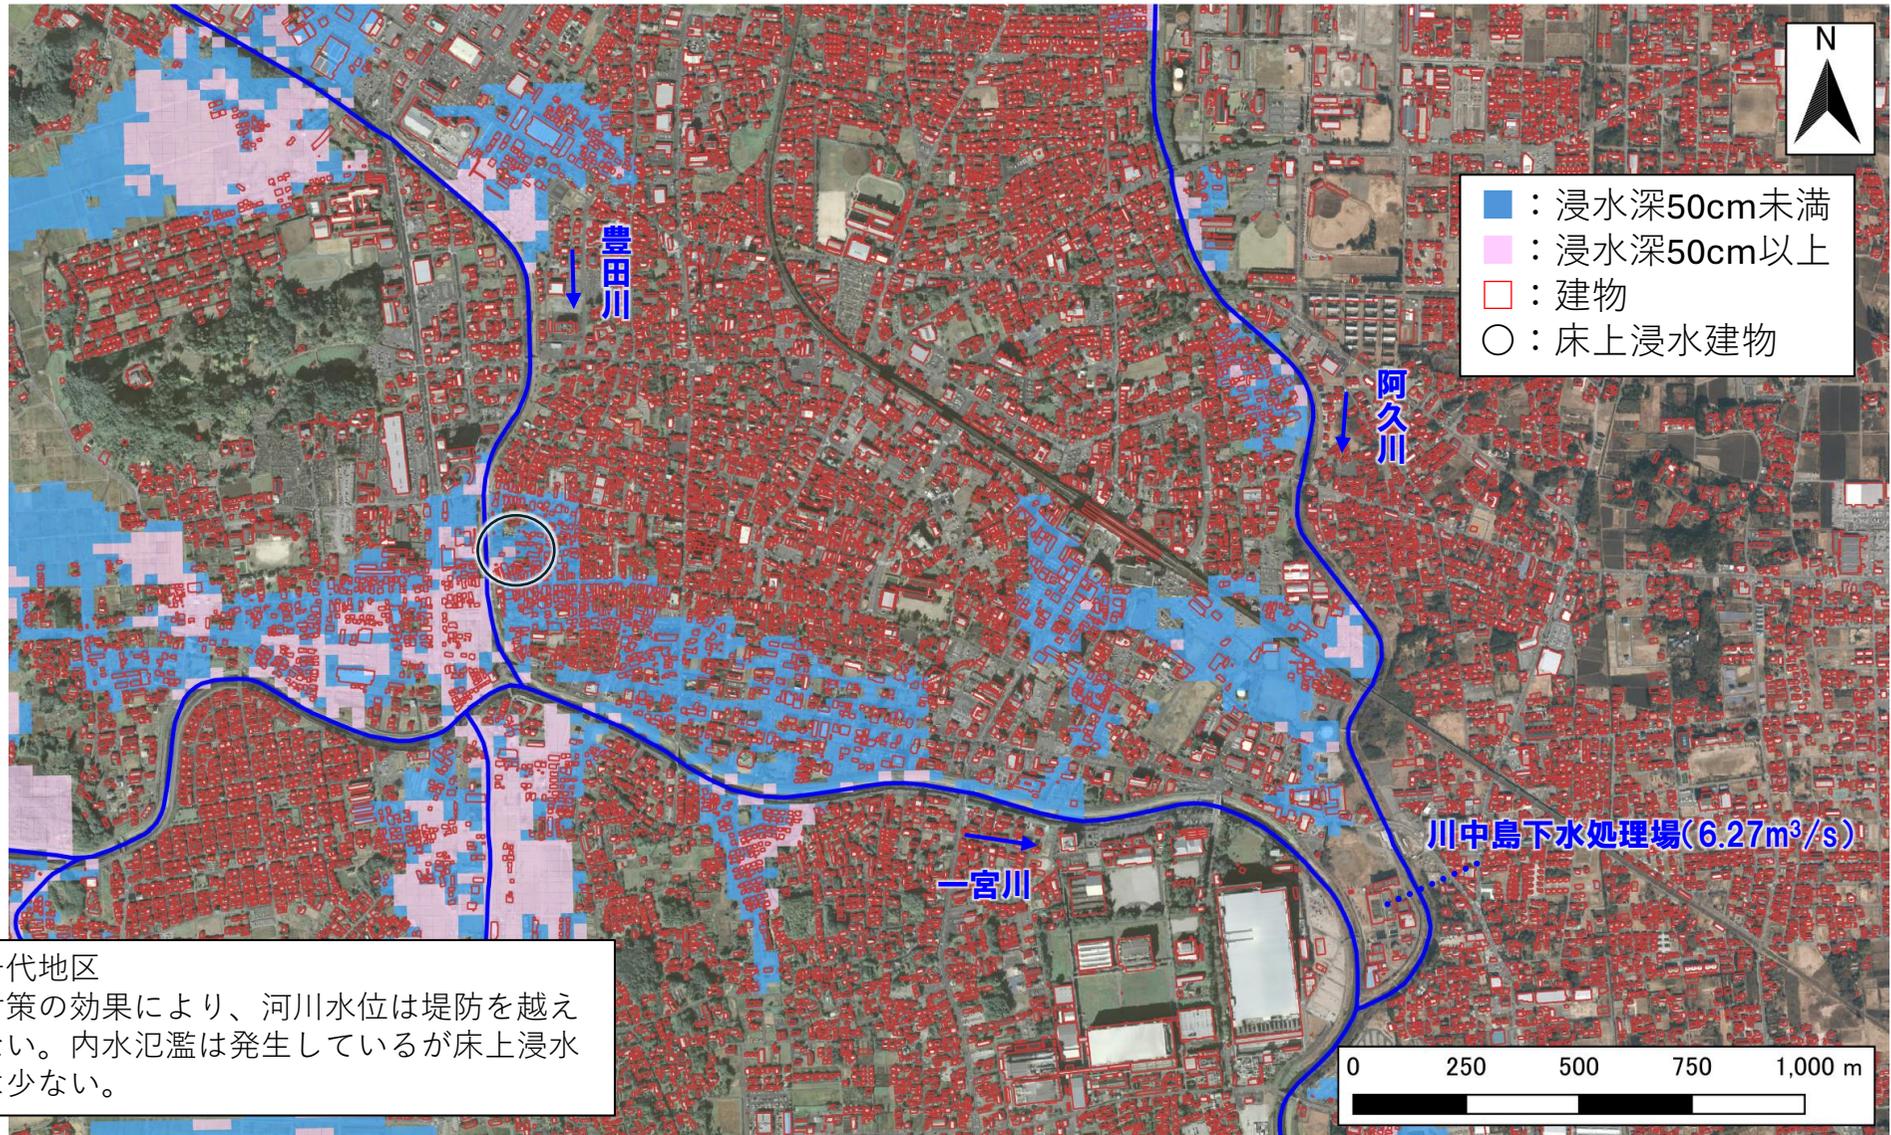
②八千代地区
河川対策の効果により、河川水位は堤防を越えていない。内水氾濫は発生しているが床上浸水建物は少ない。
