資料⑤：H19 → H20 より良い工夫：順応的管理

資料⑤：H20年度に向けた「より良い工夫」

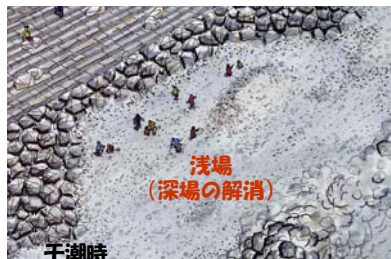
- ◎ 転落に対する対処が必要ではないか
- ⇒ 転落防護柵の設置や浅場をつくるなど安全対策を検討する。
