建築文化賞

設計：株式会社竹中工務店

自然災害が生んだ統合幼保施設の形と環境

山武市立しらはたこども園

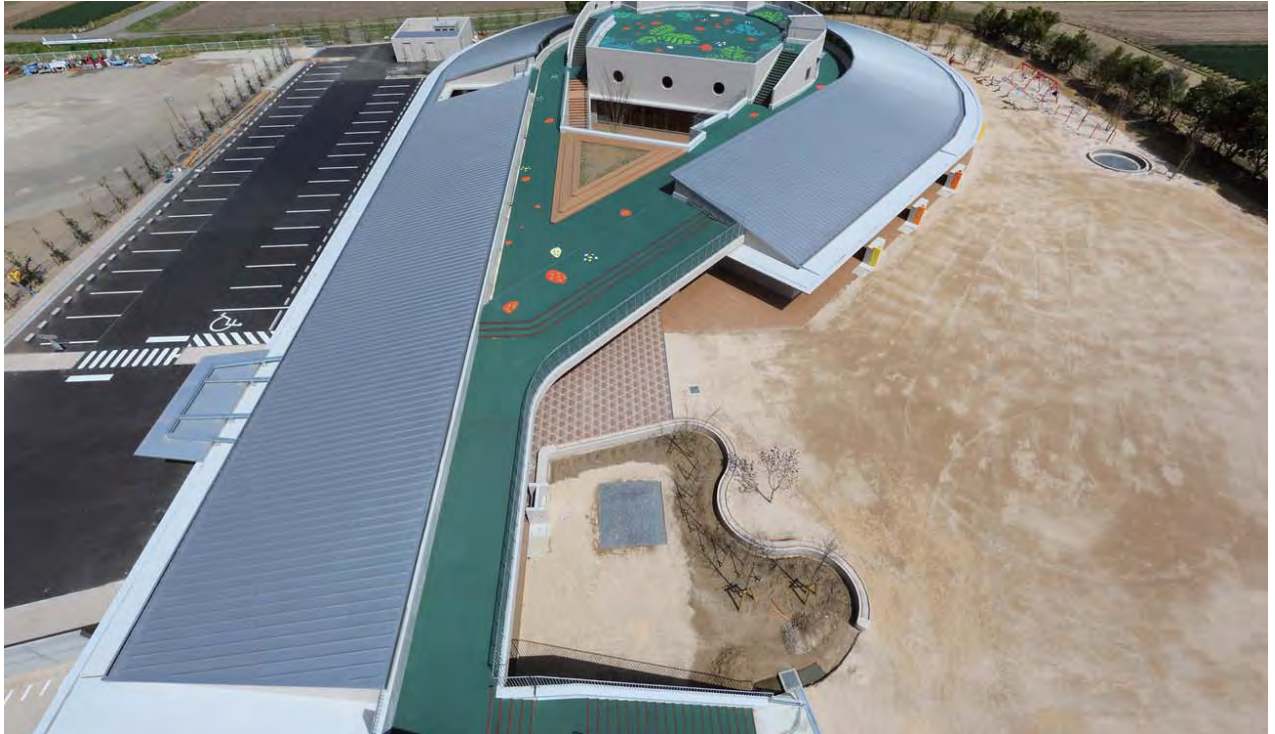
全景俯瞰 園舎中央の屋上広場が津波避難スペースとなる

しかし、行政が選択したそのプログラムを受け入れた上で、プロポーザル・デザインビルド方式の選定に対して、どのように建築的に応えるのか。ここではそれが問われた。前提条件として畑地に囲まれたのびやかで安全な敷地を与えられ、設計者は直線と曲線を巧みに幾何学的に組み合わせることで、利用

者にわかりやすく印象的な形を提案した。そして、屋外の中庭と屋内の中庭的なホールを抱き守るかのようになり、その周囲に幼児の生活空間をゆったりとしたスケールで配置した。そのせいか、ややスケールアウトな印象を否めないが、その分自然光が溢れ、自然換気の工夫に依拠する明るく、健康で、心地よい室内環境が達成されている。

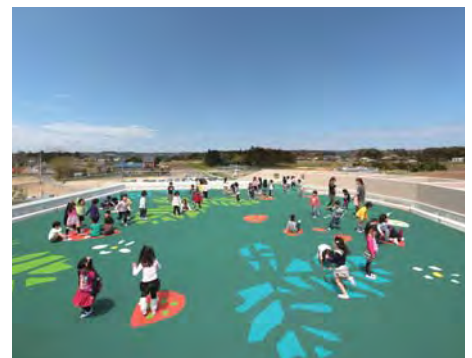
園児たちの活動の場となる屋上広場
