## 南九十九里浜侵食対策の進捗に伴って砂浜が回復し「海水浴客のにぎわう浜」へ

#### 南九十九里浜の侵食対策事業

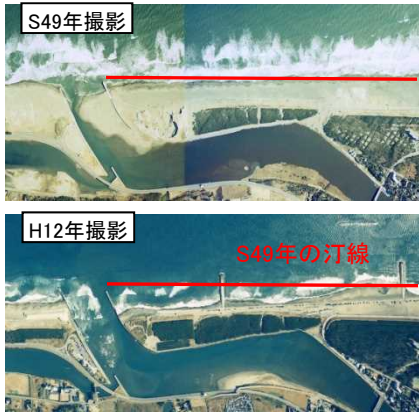
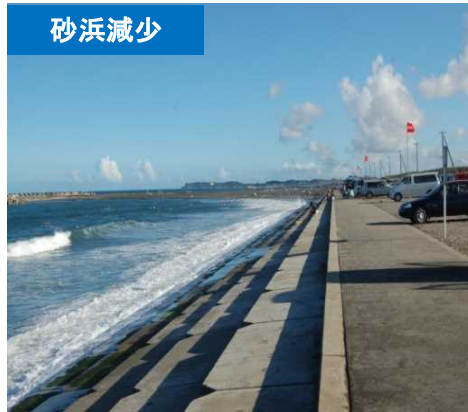
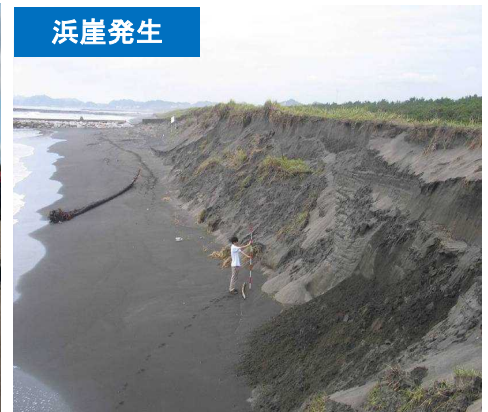
- S 40年代半ば以降、汀線が20～70m後退
- S 58年度から侵食対策事業として、ヘッドランド・養浜工を実施
- 一宮海岸では、砂浜が最大50m回復し、防護機能の回復と併せて、海水浴客数は、震災以前より約1.5倍に増加！

### ヘッドランド・養浜工を実施

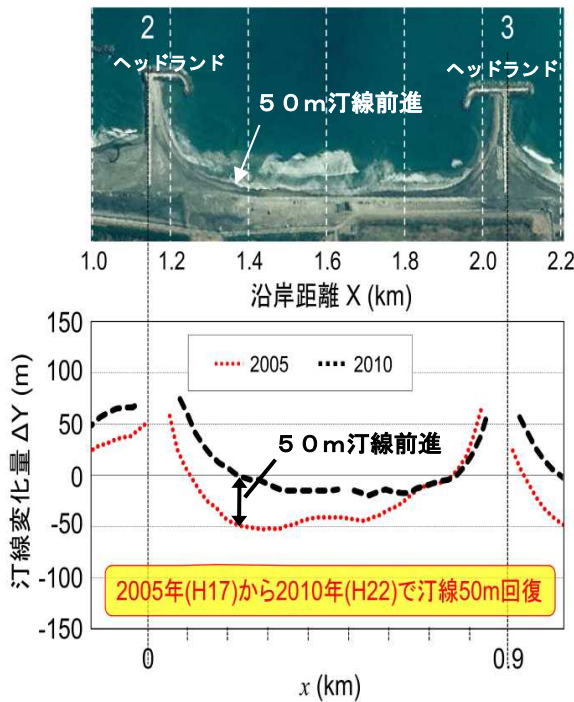
#### 事業効果で汀線が前進、砂浜が回復

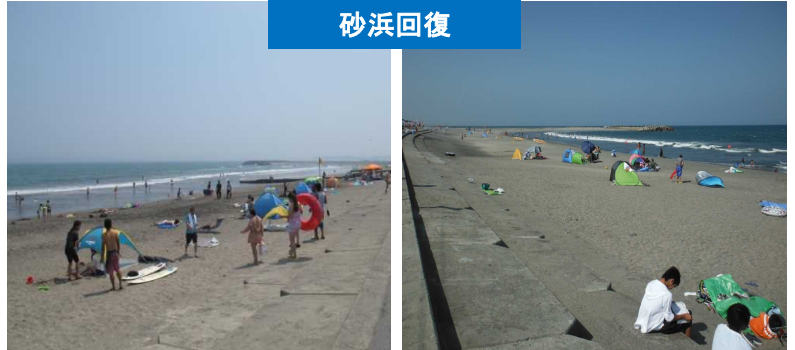
#### 砂浜回復

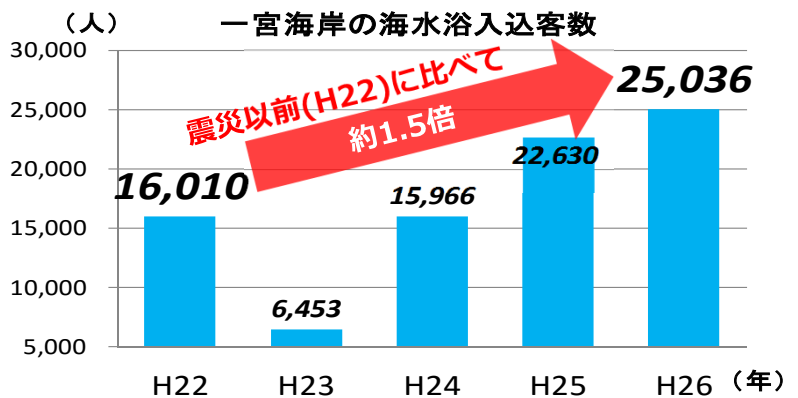
#### 砂浜の回復にあわせ、海水浴入込客数が増加傾向
