平成 24 年 5 月 15 日
農林水産部森林課

千葉県海岸県有保安林整備指針 (九十九里地区)

【災害にも強い海岸県有保安林の再生を目指して】

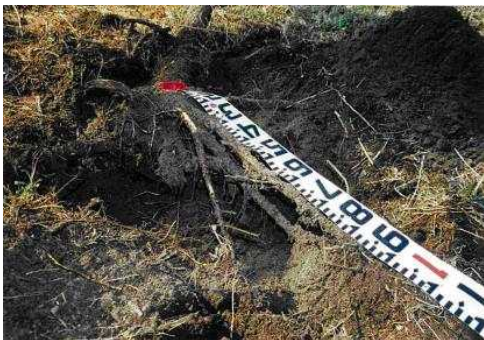
過湿で根系の周りの土壌中の酸素が不足してくると、新しい根の発生が不可能となり、さらには現存する根が呼吸を阻害されて枯死し、養水分の吸収が不可能となり、枯死にいたる。

特にマツ類では、地下水位が高いと垂下根が発達せず、完全に表層のみに根系が分布している。

根腐れ（マツの直根が下でなく横に伸長）

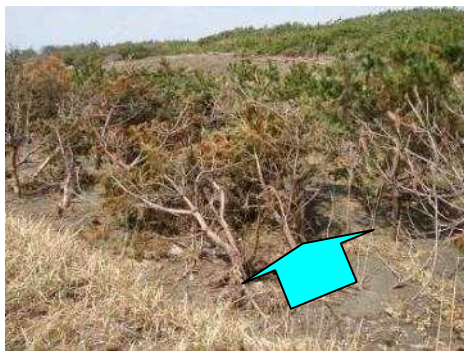
東日本大震災に伴う津波は、波力が大きかった一部区域でクロマツが倒伏する被害を及ぼし、冠水区域では直接の被害が見受けられなかったが、徐々に塩枯れによる被害が発生している。

樹木の倒伏（旭市）

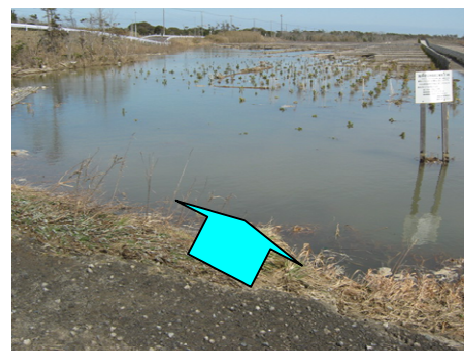
植栽地の冠水（匝瑳市）

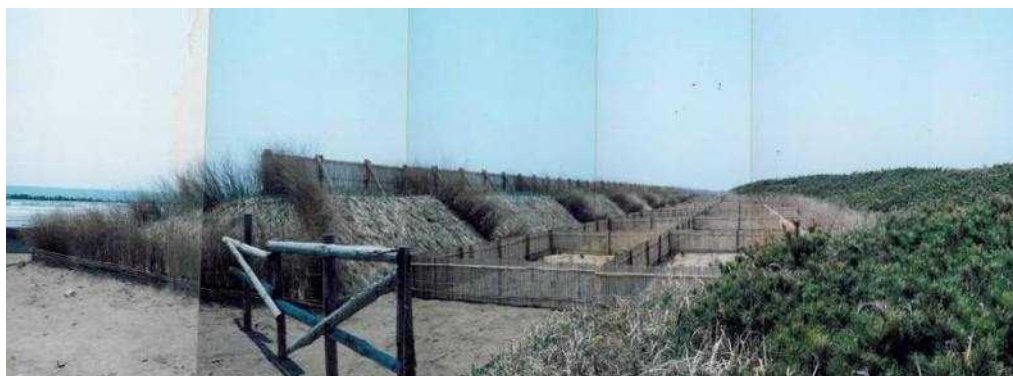
砂丘は、海岸からの風力の減殺及び均一化を図ることによって、飛砂の軽減及び砂地を固定し、植栽木の正常な生育に資するため設置し、防風柵は、植栽木を強風等から保護するために設置している。（治山技術基準解説「防災林造成編」（142、158頁））

砂丘工～木製防風工～植栽（旭市三川）

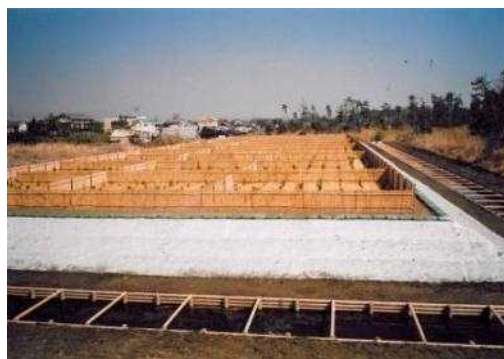
水路工は、保安林内への雨水を処理するために設置し、植栽工は、海岸という環境条件が著しく悪い場所に最も適するクロマツを中心とし、湿地など必要に応じて盛土して植栽している。

植栽工（盛土造成）と水路工（手前と右横）（九十九里町作田）

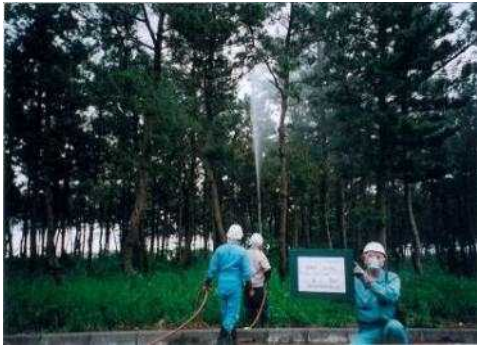
予防対策は地上からの薬剤散布による防除、駆除対策は被害木の伐採～搬出や、枝葉の現場内チップ化を実施している。樹高の高い木や、作業道が無い森林では、地上散布が困難である。

地上散布（匝瑳市）

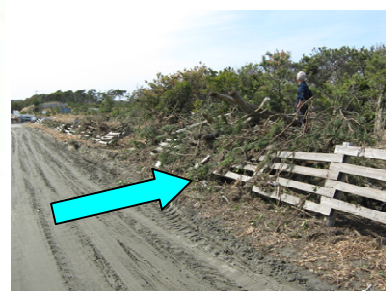
防風柵の倒壊（旭市）

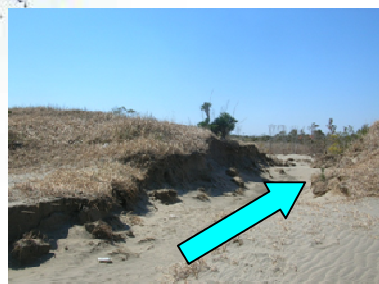
津波の浸入は、砂丘が低い地域や、海岸へのアクセス道路で砂丘が分断されている箇所、河川からの流入等である。

砂丘の損傷（横芝光町）アクセス路から流入

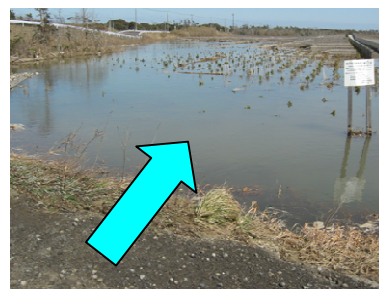
植栽地の冠水（匝瑳市）：河川から流入

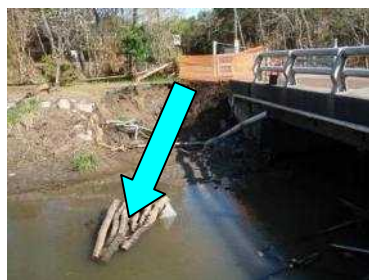
護岸工の損傷（山武市）

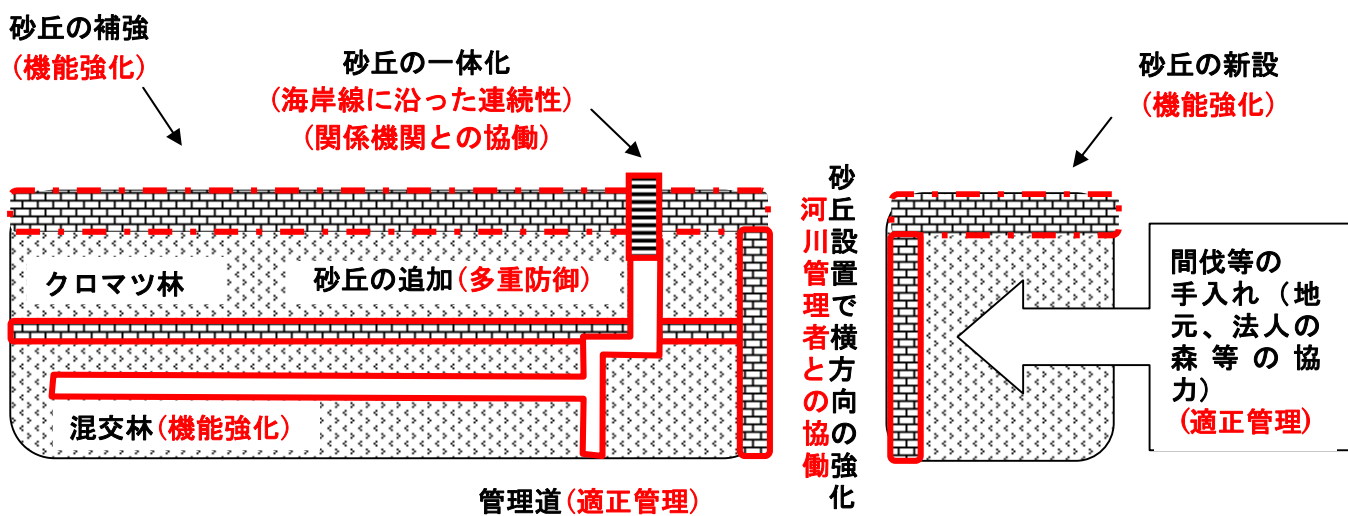
6 整備のイメージ図

津波では、砂丘の背面が損傷を受け、また、砂丘が無い箇所では広く浸水被害が発生したことから、砂丘の機能強化と樹木により津波の力を弱めるために樹木の根が地中深くまで達するよう保安林の機能強化を図る。

防災面、特に津波による被害防止上から砂丘が切れ目なく連続して存在することが望ましく、砂丘は海岸線に沿い連続性を保つよう整備を図る。

海岸県有保安林の周辺の海岸保全施設や九十九里有料道路などの施設に配慮した多重防御に配慮するとともに、保安林内においても、森林を構成する樹種の多様化や砂丘や水路など複数の工種を組み合わせた多重防御を図る。

横断面イメージ

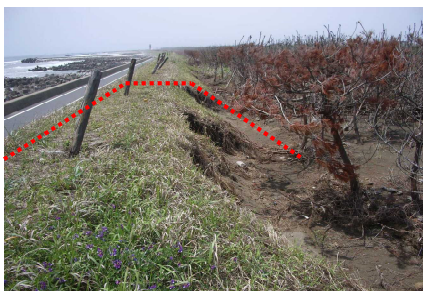
土塁の裏法損傷（旭市三川）

既設の砂丘については、一部に津波による損傷がある箇所の補強や、開口部における砂丘の一体化を関係機関と協働して行い砂丘の連続性を保つことにより、機能発揮を図る。

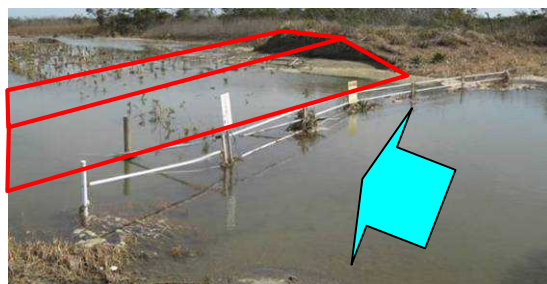
河川沿いの砂丘設置（匝瑳市長谷 右に新川）

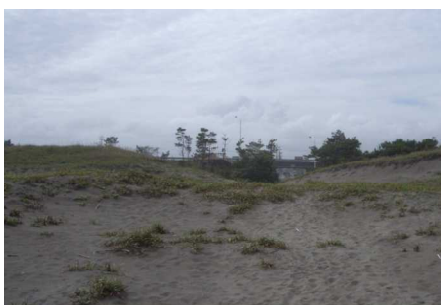
砂丘の開口部の一体化（白子町古所）

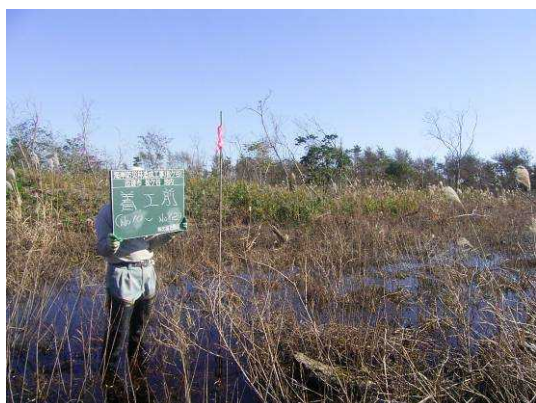
海岸のクロマツは、根系の垂直深が 80cm 程度以上に伸びられれば比較的良好な生育が期待できることから、盛土高は、地下水位面の最高位より 80cm 以上盛土して植栽する。

施工前（山武市松ヶ谷）

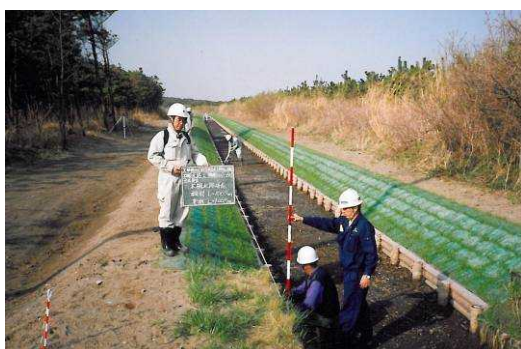
雨水処理については、植栽に併せて、効果的な位置に水路工を配置していく。

水路工

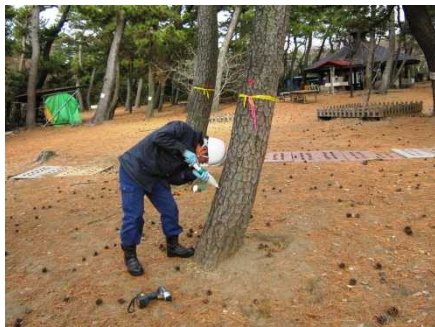
薬剤防除と被害木駆除を徹底的に行っていくこととし、地上散布の困難地は、大径木は薬剤の樹幹注入や、無人ヘリ散布への移行を進める。

樹幹注入

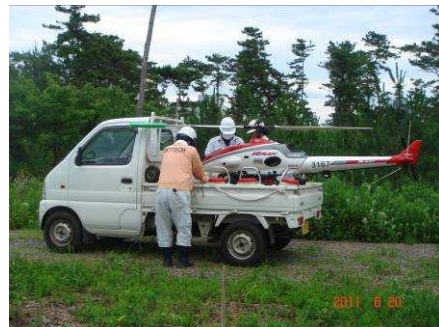
無人ヘリコプター散布（軽トラックで現地に運搬）

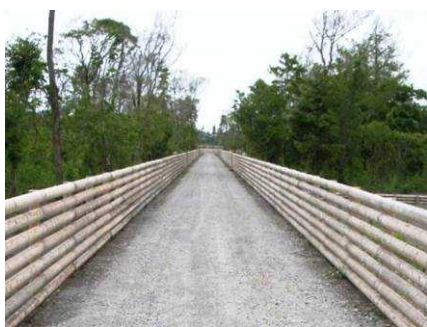
管理にあたっては、森林内に適正な間隔で管理道が配置されていることが、作業の効率性だけでなく、作業を適正に行うためにも必要である。

管理道の設置（一宮町東浪見）
