# 手賀沼底質における深度別放射性物質調査結果について

千葉県環境研究センターでは、東日本大震災に伴う福島第一原子力発電所事故により拡散した放射性物質について、今後の放射性物質の移動・移行等に関する知見を得ることを目的に、平成25年3月から手賀沼底質における深度別放射性物質調査を行っています。

令和5年度の調査結果は次のとおりでした。

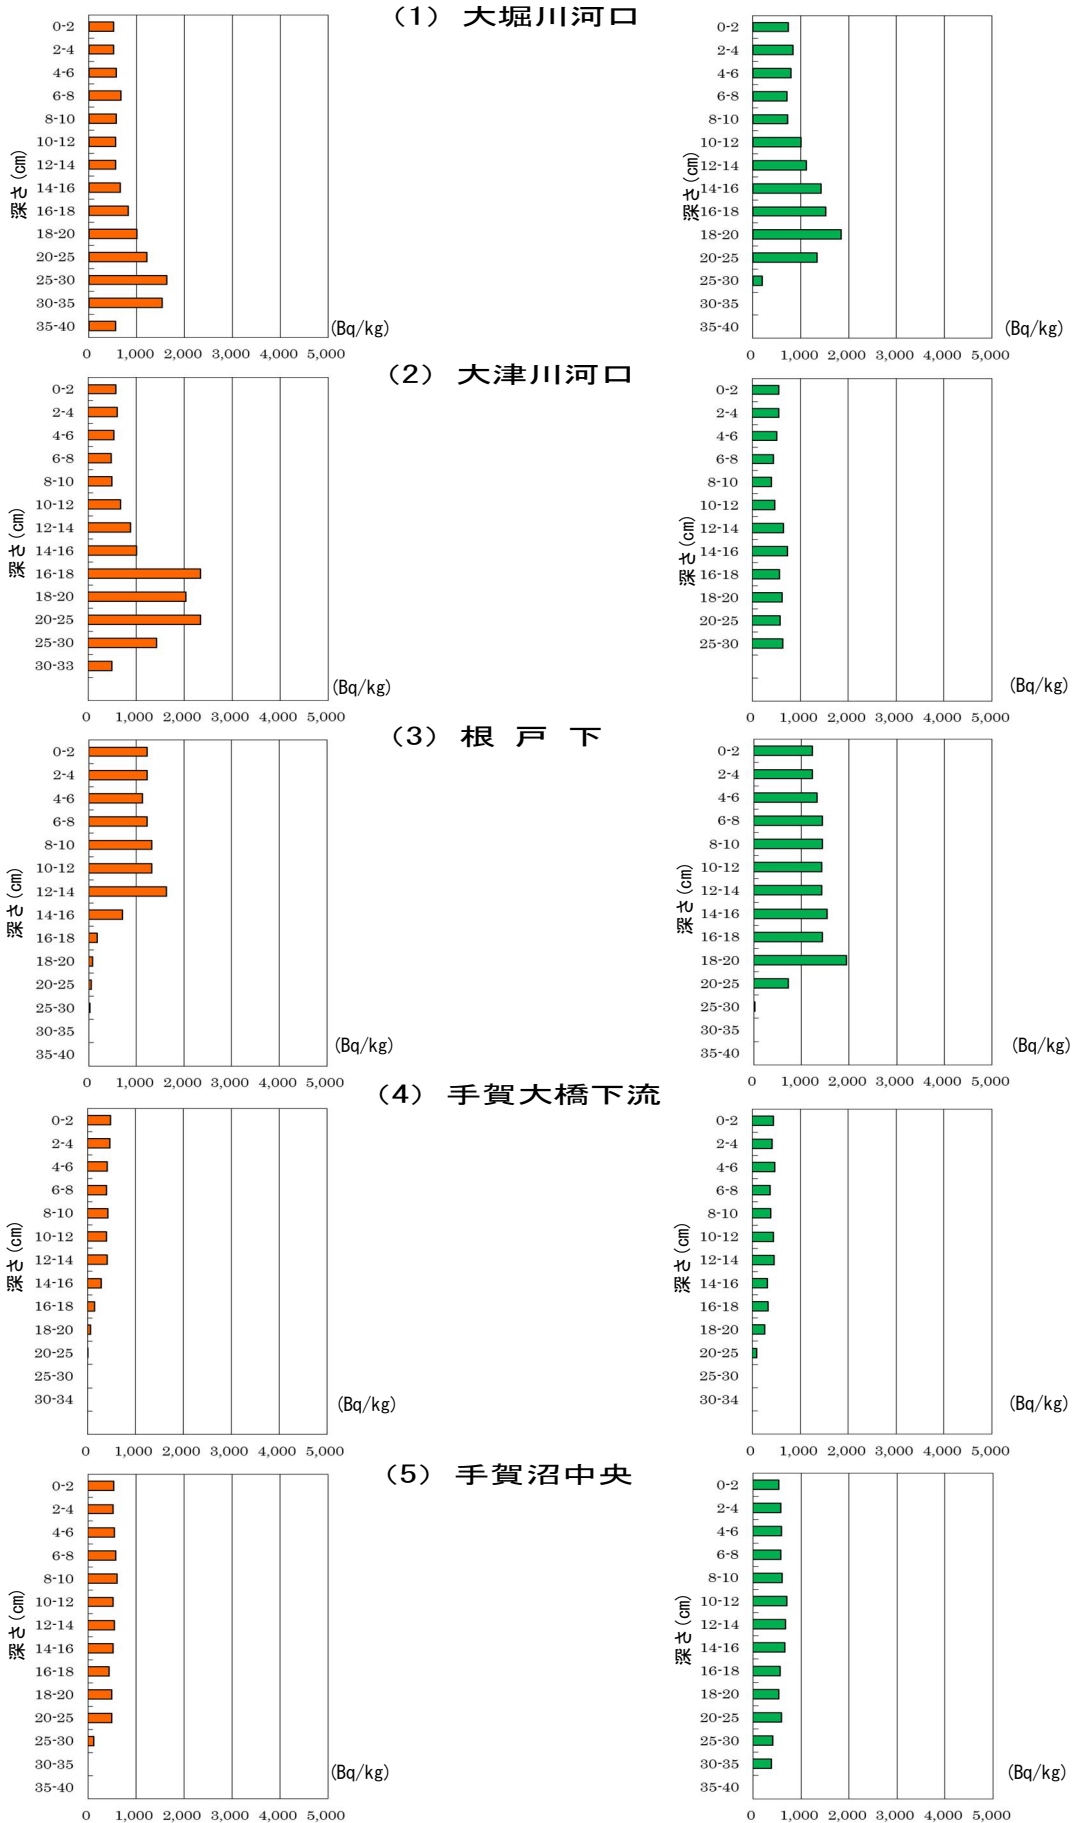
今回調査（令和5年11月）の結果

（参考）前回調査（令和4年10月）の結果

図2 手賀沼底質の深度別放射性セシウム（Cs134+Cs137）濃度  
 （各地点複数採取した試料のうち最大濃度値を示した試料での深度別濃度）

- (2) 深度別放射性セシウム濃度(図2)

深度別の放射性セシウム濃度の状況は、前回調査(令和4年10月)に比べ、放射性セシウムの最大濃度を示した深度が、根戸下、手賀大橋下流、手賀沼中央で浅い位置となった。

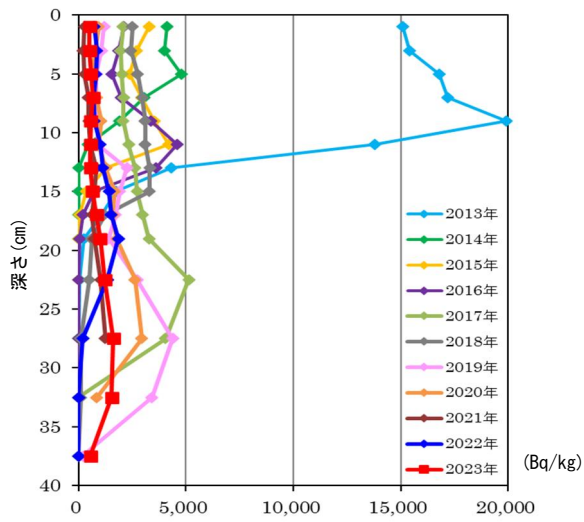
(1) 大堀川河口

参考図 手賀沼底質の深度別放射性セシウム (Cs134+Cs137) 濃度の推移  
 (各地点複数採取した試料のうち最大濃度値を示した試料での深度別濃度)
