令和4年8月19日
環境生活部水質保全課
043-223-3818

小糸川等における着色水（6/19判明）に関する 水質分析結果について（第8報）

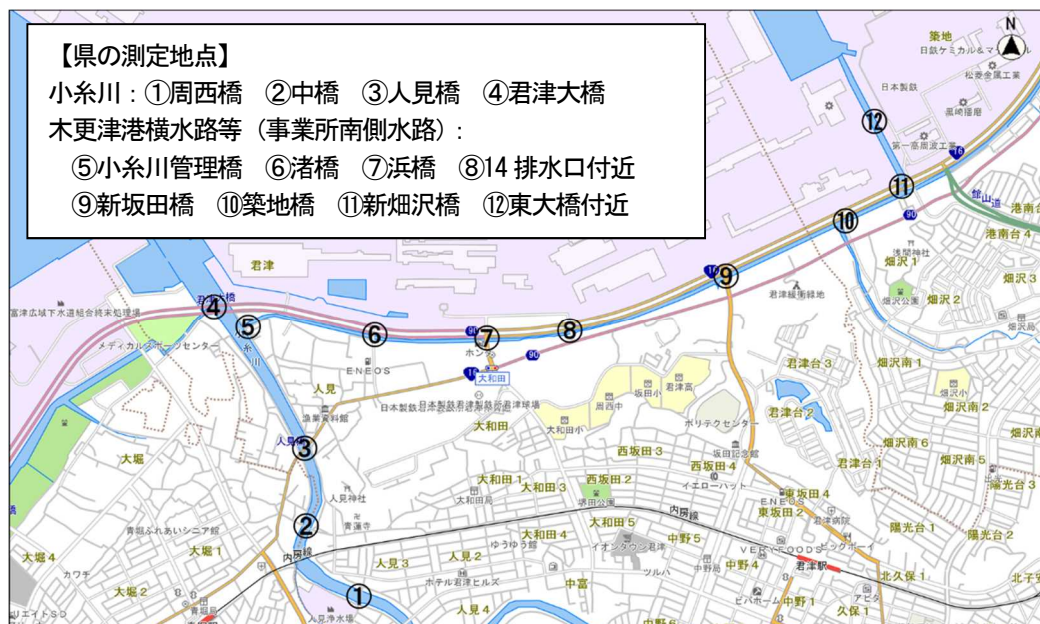
2 県の測定地点

6月20日	測定地点	木更津港横水路等3地点 (⑤、⑧、⑫)
	分析項目	生活環境に係る14項目、有害物質に係る28項目
6月22日	測定地点	小糸川4地点 (①～④) 木更津港横水路等8地点 (⑤～⑫)
	分析項目	有害物質に係る3項目
6月24日	測定地点	小糸川2地点 (①、④) 木更津港横水路等6地点 (⑤、⑧～⑫)
	分析項目	生活環境に係る2項目、有害物質に係る2項目
6月29日	測定地点	小糸川2地点 (①、④) 木更津港横水路等3地点 (⑤、⑧、⑫)
7月7日		
7月14日		
7月21日	分析項目	生活環境に係る2項目、有害物質に係る2項目
7月28日		
8月4日		
8月10日 ※
