地下水質測定結果の概要

1 概況調査（定点観測）の調査結果

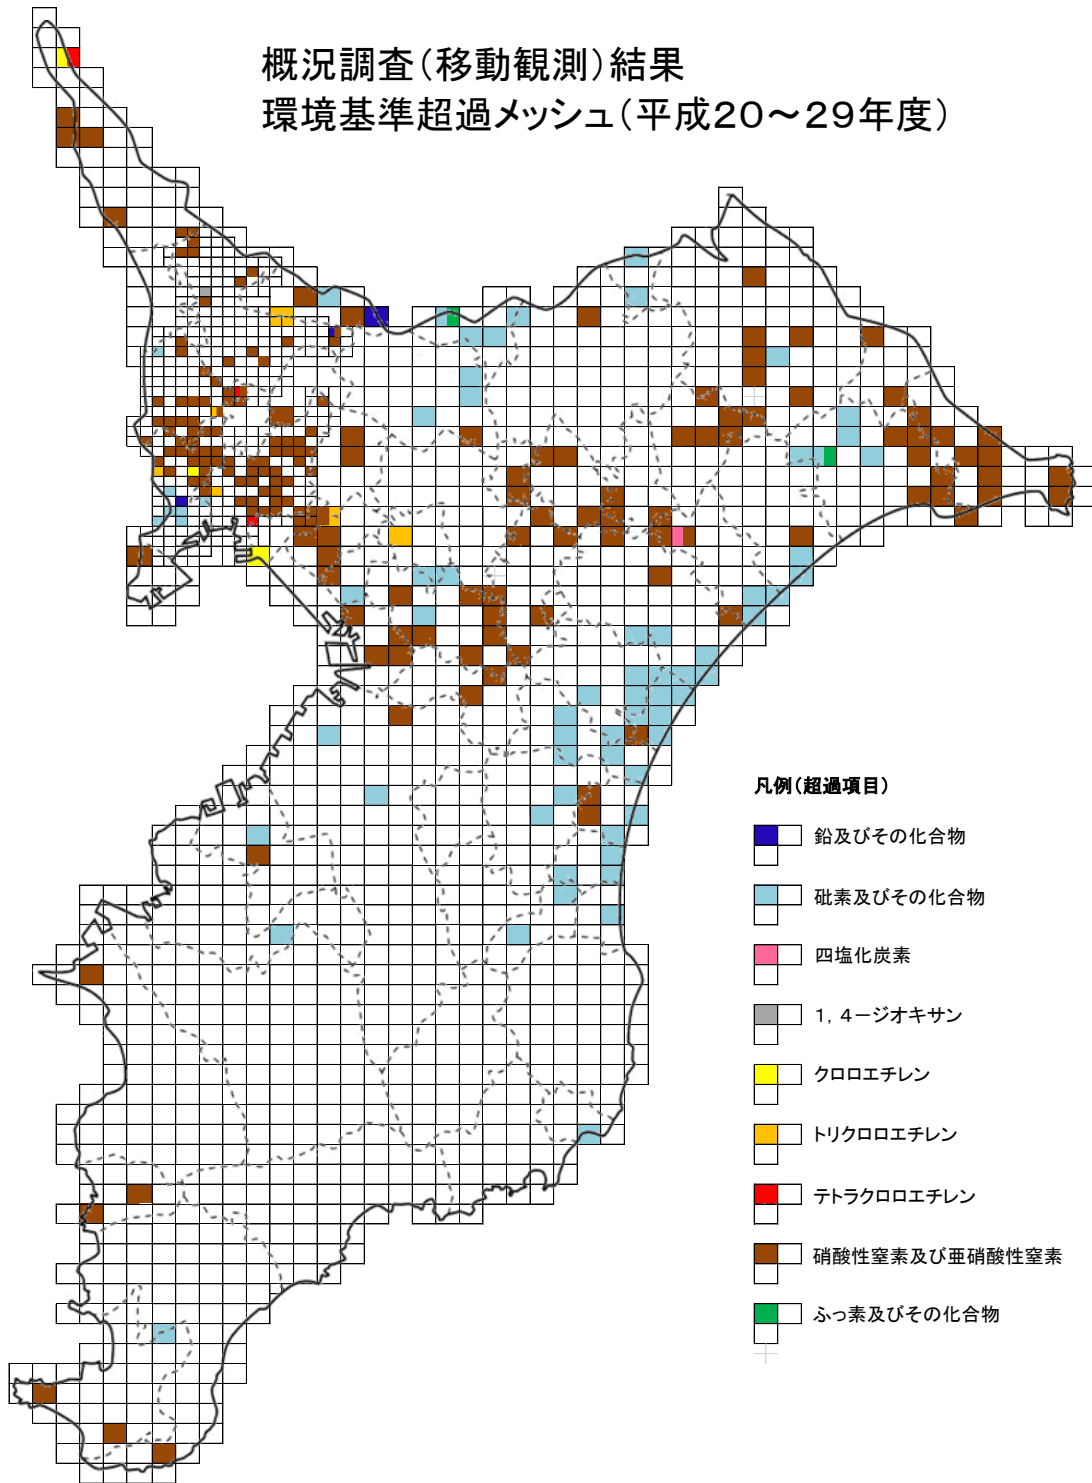
(図6)

概況調査(移動観測)結果
環境基準超過メッシュ(平成20~29年度)

県及び政令市では、この10年間に1,653井戸で調査を実施した。調査実施メッシュは図5のとおり、環境基準を超過した地点は表2及び図6のとおりであった。

図5に砒素の濃度分布、図6に硝酸性窒素及び亜硝酸性窒素の濃度分布を示す。砒素の環境基準超過地点は九十九里平野に多く、硝酸性窒素及び亜硝酸性窒素の環境基準超過地点は千葉県北部に多く見られる。
