東日本高速道路株式会社
関東支社千葉工事事務所

クロマツ保全に関する検討について

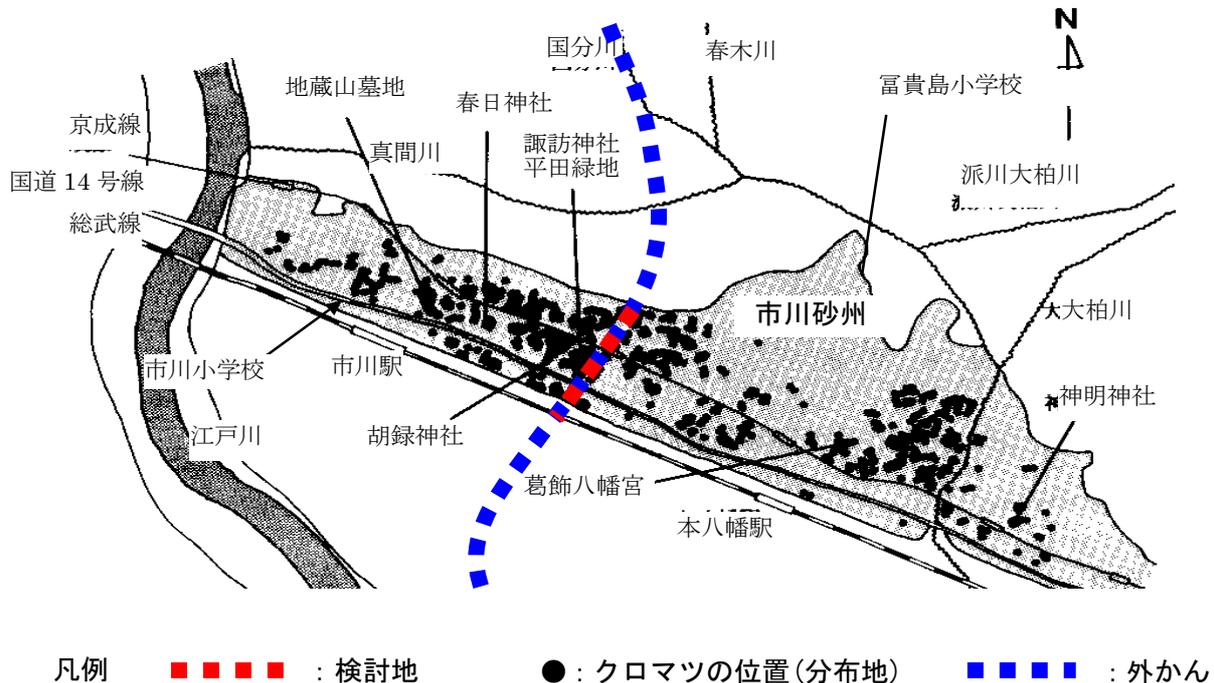
市川市の市川砂州と呼ばれる地域には、多くのクロマツが生息しており、外かんは同砂州の中間部「市川市菅野三丁目（市道0124号）から平田二丁目（JR総武線）までの区間（以下「検討地区」という）」を通過する。

クロマツの分布と外環道位置

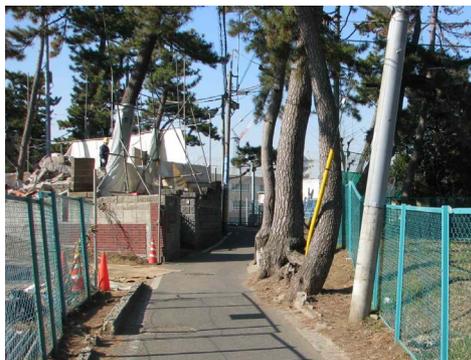
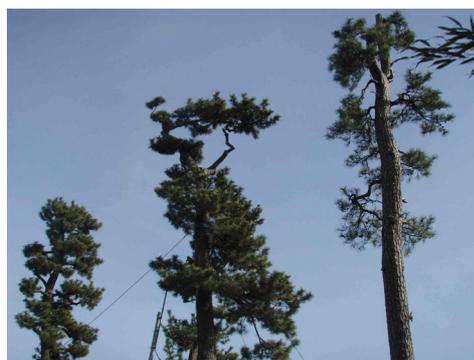
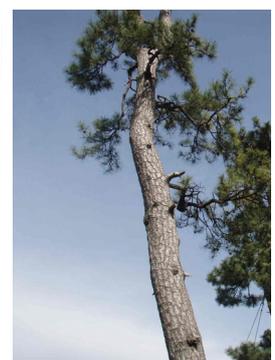
クロマツは平田緑地周辺以外は、住宅密集地に生息し、独特の景観を形成しているが、近隣との日照や枯落葉の問題で、強剪定されている木も多く、また、老齢木も多いことから、樹勢に問題のある木が多い。

生息するクロマツの状況

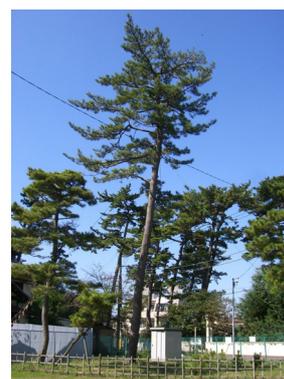
試験施工を行った3本のクロマツを対象に、樹木の専門家（樹木医）による健全度診断を夏季及び秋季に実施。その結果移植後2年半を経過したH20年秋の現時点でも「移植前の診断結果と同様で変化はなく、試験木については生育に問題ない。」との所見を得ているところである。

現在の移植木状況
