市民と協働の川づくりと水質調査

小倉久子 飯村 晃 小林廣茂 平間幸雄

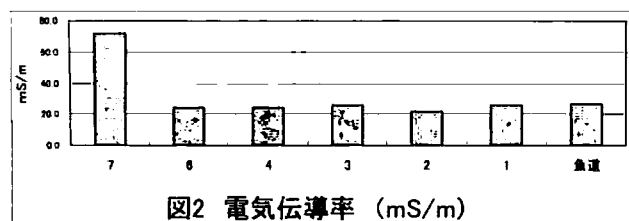
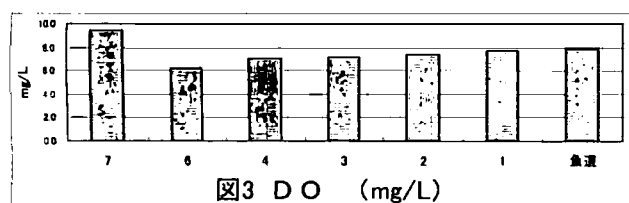
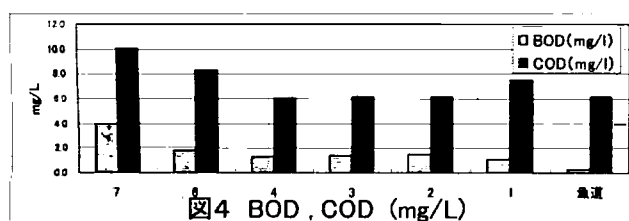
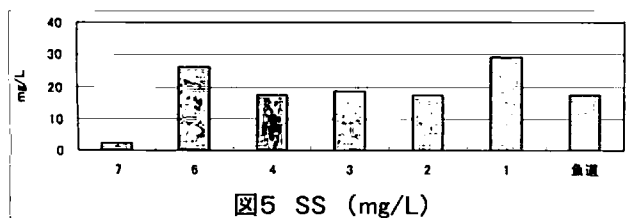
表 1 に水質分析結果を示す。また、それらの結果を図 2～図 5 にも表した。以下、調査地点を 4 区分して概況を記す。

St.3 と St.2 の間に河川改修した部分が含まれるが、図からも明らかなように、改修区間の上流部からすでに水質は非常に良好であり、河川改修の際に植栽したヨシ等の植物による水質浄化効果は明らかではなかった。
