## 第2章

## 第2章 千葉県の被害

### 第1節 被害の概要

# 東日本大震災による県内の被害状況

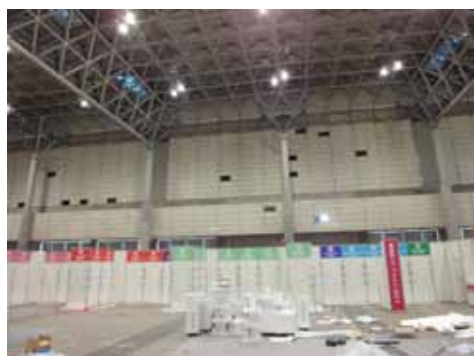
幕張メッセでは、国際展示場の床に亀裂が生じたほか、シャッターやガラスの破損、断熱材の落下などの被害があった。

写真 2-1-30 国際展示場

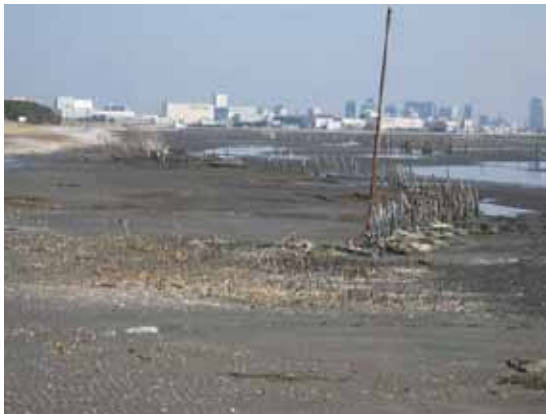
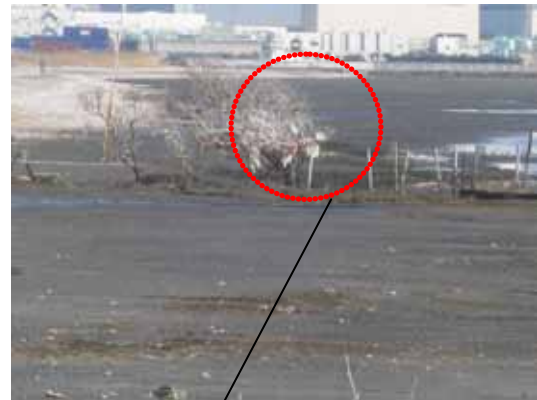
写真 2-1-33 震災後の野球場  
中央の立木が枯れ、傾斜した地盤となった。

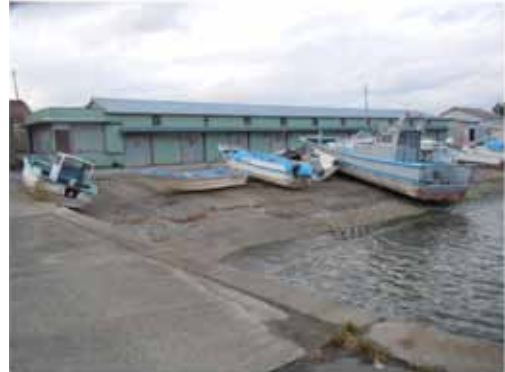
写真 2-2-1 乗り上げた漁船  
(銚子漁港本城地区)

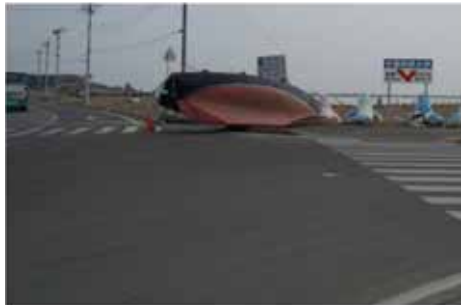
特に、銚子マリーナに入ってから漂流物が目立つようになった。例えば、銚子マリーナの栈橋の発泡スチロール部材が流れ、看板が海から陸側に倒れているところもあった。同時に、繫留されていたクルーザーが横転したり、陸上に移動している例も多かった。これら港湾設備・建物が集中する低地部分では被害が大きく、起伏が殆どないため浸水域も銚子台地の際まで及んだ。また、この地域の崖下に位置する潮見町水産加工団地も、ほぼ全域が津波を被っていた。

写真 2-2-5 浮上・移動・上陸したクルーザー (銚子マリーナ)

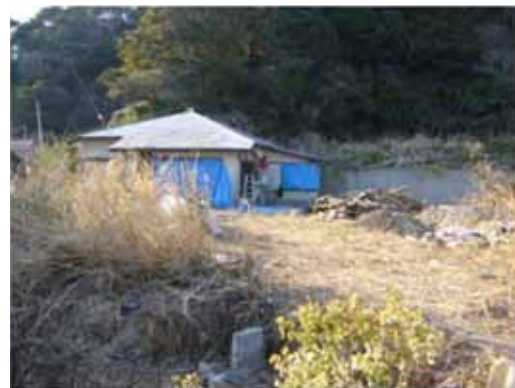
写真 2-2-20 家屋の損壊（いすみ市矢指戸）

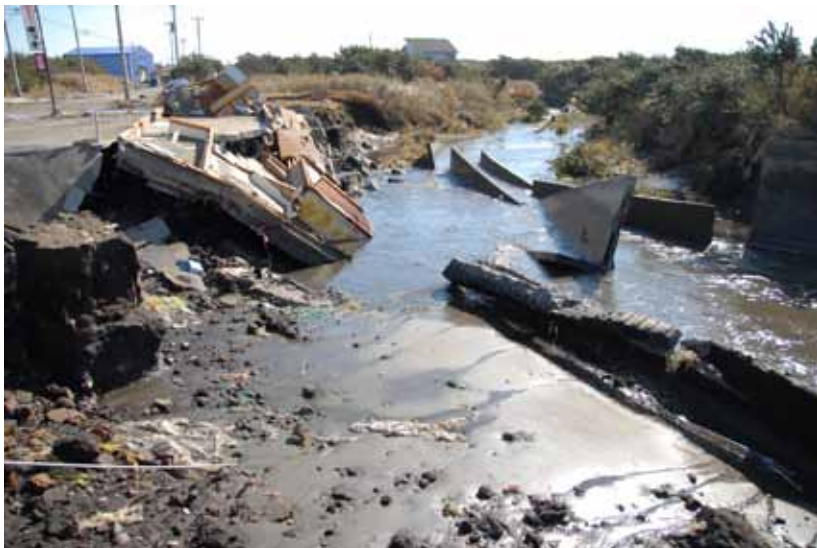
写真 2-2-25 津波による被害（旭市飯岡地域（目那川）：旭市提供）

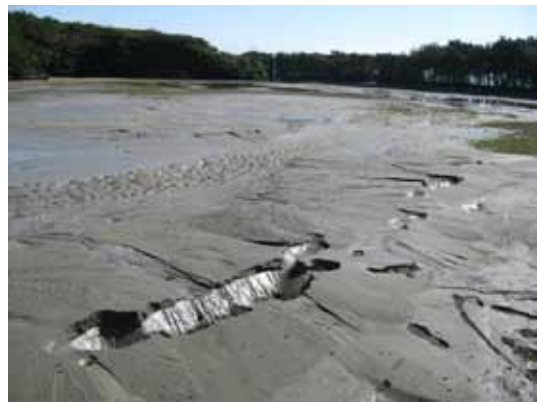
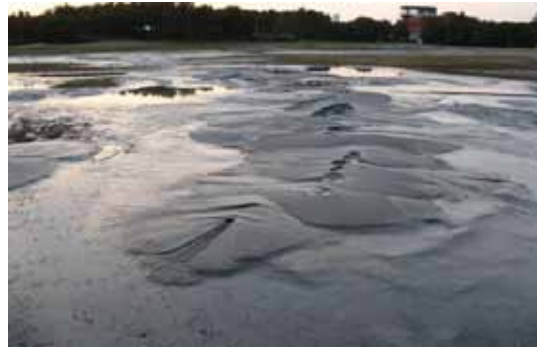
写真 2-3-10 千葉市美浜区高浜 稲毛海浜公園芝生公園での非常に大規模な噴砂群と沈下  
千葉県東方沖地震では小規模な噴砂があった (3/12)

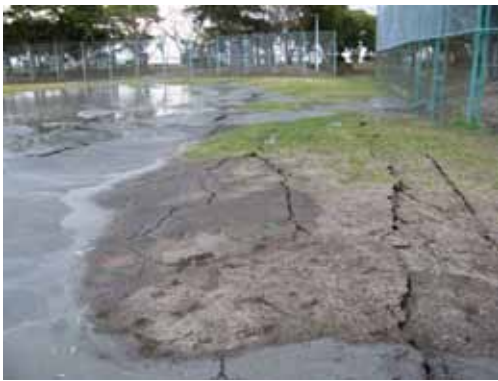
写真 2-3-11 千葉市美浜区磯辺 中磯辺公園での大規模な噴砂と大規模な沈下 (3/12)

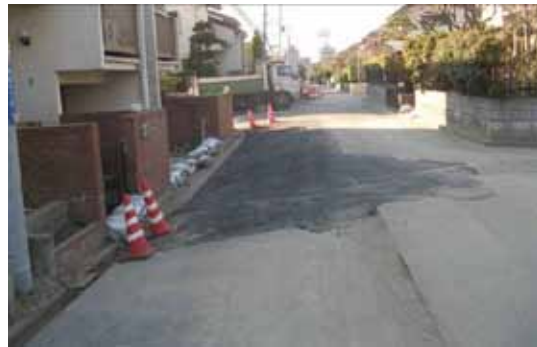
写真 2-3-17 千葉市美浜区磯辺 家屋が周辺とともに 0.6m 弱沈降した（3/28）

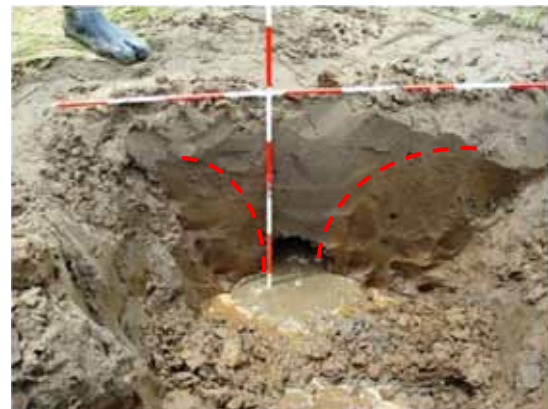
写真 2-3-29 噴砂の断面

全面的な土壌改良は費用対効果の面で難しいため、作土層の表土を一度剥ぎ、基盤面の噴砂孔を埋め、不陸整形を行うにとどめる。

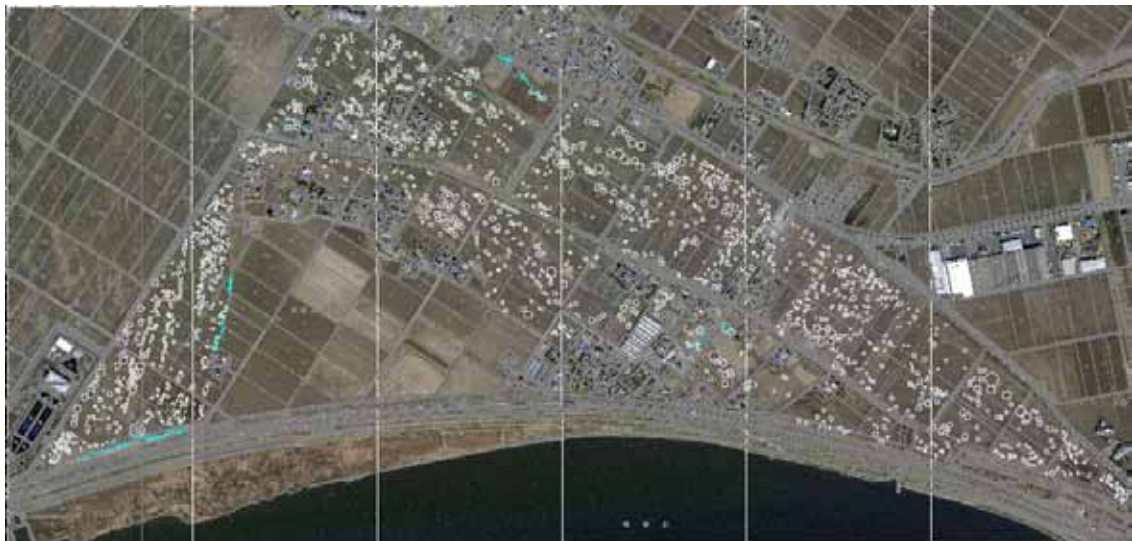
写真 2-3-30 石納・野間谷原地区（香取市・茨城県稲敷市）の衛星写真による液状化状況確認  
（震災直後に公開されたグーグルマップを県で加工。白色の円は噴砂の箇所、水色の線は地割れ箇所）
