工事一年後の検証・評価<環境> 資料2-2

個別目標:環境.....周辺生態系の保全

工事一年後の評価

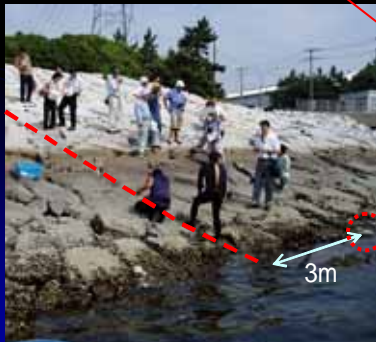
確認箇所

平成19年8月27日調査(施工後約1年)で、1工区の低潮帯において重要種ウネナシトマガイの生貝1個体を確認した。

千葉県レッドデータブック記載種, ランク:A

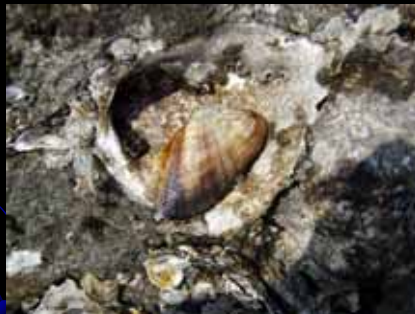
1工区の低潮帯において、重要種(ウネナシトマガイ)の生貝を1個体を確認。

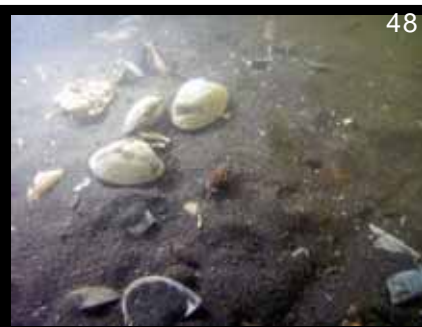
5m地点 アサリとアラムシロガイ

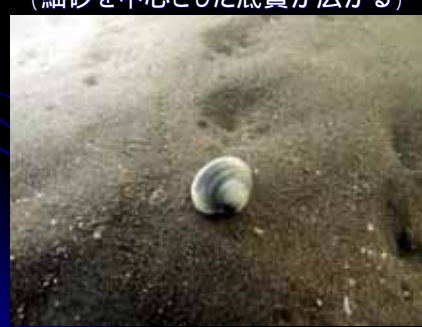
10m地点 ホンビノスガイ
