第15回三番瀬評価委員会

平成21年度 塩浜2丁目護岸モニタリング調査結果

平成22年 3月

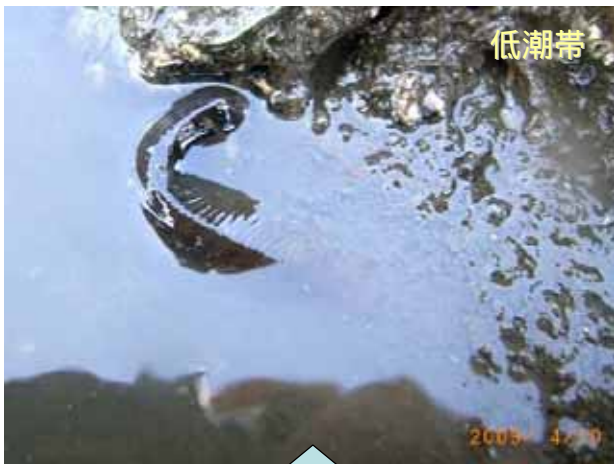
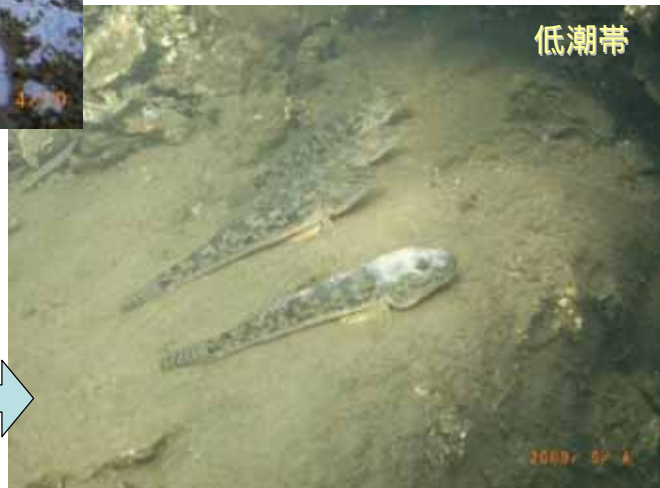
- 石積護岸は、ハゼ類・ギンポ類の採餌場、隠れ場、幼稚魚の成育場として利用されている。

石積みの間隙を成育場として利用しているトサカギンポ

石積上に蝸集するマハゼ

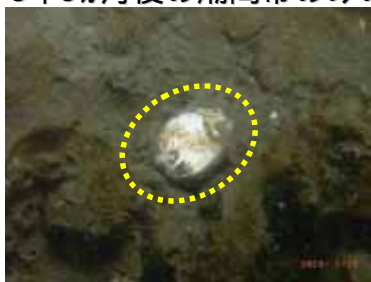
2年5ヵ月後の観察
(測線上で2個体)

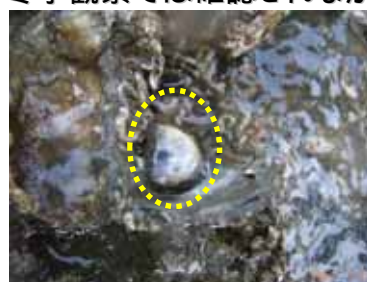
2年8ヵ月後
(測線上で1個体、外で1個体)

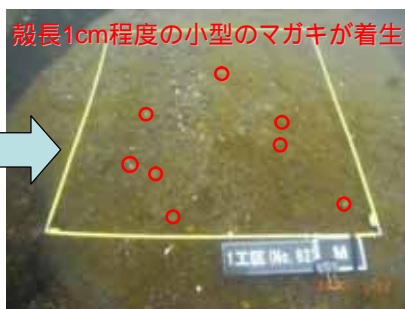
H22年1月(施工3年5ヵ月後)
のマガキの着生状況
—マガキの被度は5%以下—

↑ 施工経過後・同地点の比較 ↑
被度の低下、小型のマガキの付着を確認

H18年施工の石積み護岸上の被度の低下は、マガキの寿命による脱落があったためと考えられる。冬季調査では小型のマガキが確認されたため、世代交代が進んでいるものと考えられるが、今後もモニタリングを行い注視していく。

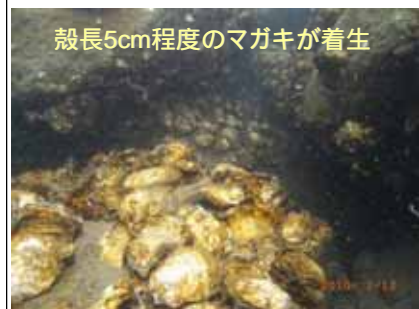
1工区 (測線No.79)

↑ 同時期・近傍箇所との比較 ↑
施工時期の遅い60m離れた近傍箇所では、マガキが高被度で付着

H22年1月(施工約1年5ヵ月後)の
マガキの着生状況
—マガキの被度は50%以上—

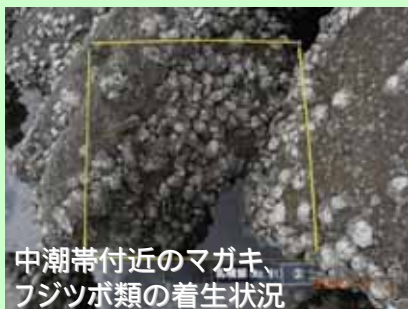
中潮帯付近のマガキ、フジツボ類の着生状況

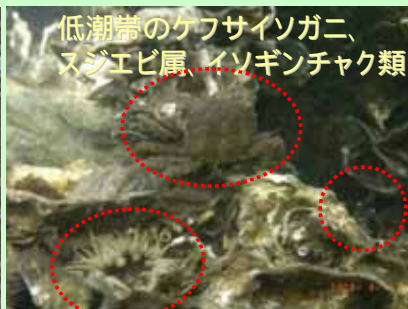
低潮帯のケフサイソガニ、スジエビ属、イソギンチャク類

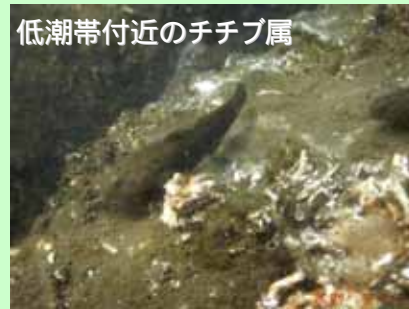
低潮帯付近のチチブ属

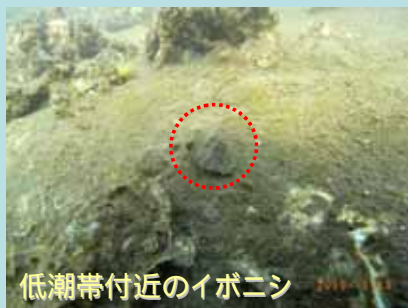
低潮帯付近のイボニシ

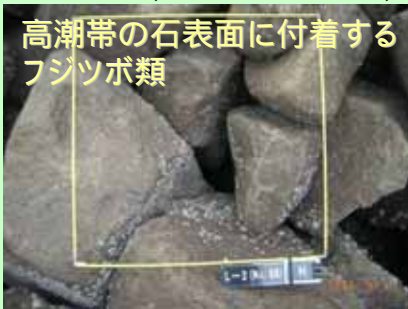
高潮帯の石表面に付着するフジツボ類

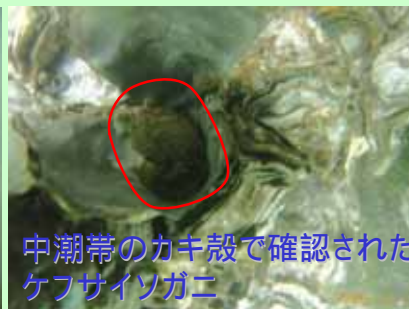
中潮帯のカキ殻で確認されたケフサイソガニ

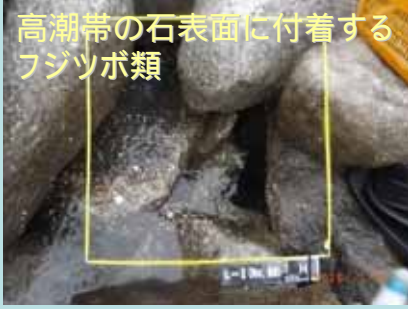
高潮帯の石表面に付着するフジツボ類

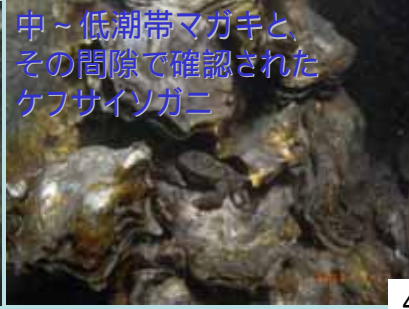
中～低潮帯マガキと、その間隙で確認されたケフサイソガニ

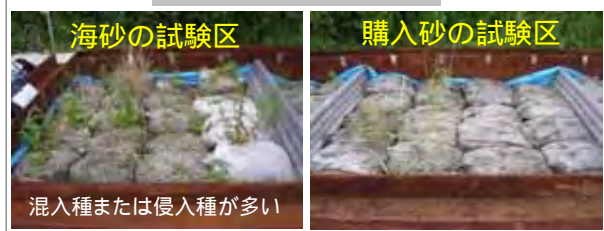
土囊による試験箇所

基盤タイプ	購入砂		海砂	
	試験対象種 (海浜植物)	混入種または 侵入種	試験対象種 (海浜植物)	混入種または 侵入種
土 囊	4	10	4	30
砂の間詰め	4	8	3	13

海砂の方が種類数が多い

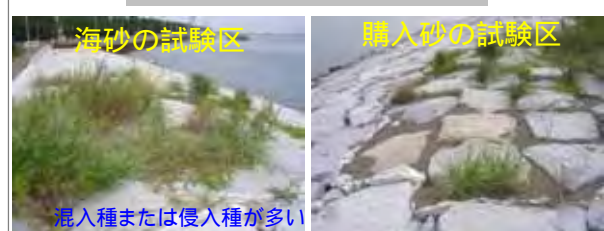
石の間詰めによる試験箇所

基盤タイプ	購入砂		海砂	
	試験対象種 (海浜植物)	混入種または 侵入種	試験対象種 (海浜植物)	混入種または 侵入種
土 囊	52	32	52	107
砂の間詰め	17	16	14	26

海砂のほうが、“対象種の生育株数”に対する
“混入種または侵入種の株数”が多い

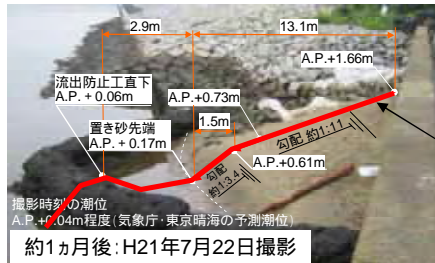
地形測量測線

H21年6月下旬施工直後から現在までに、大きな地形変化はみられなかった。施工直後と比べて1丁目側の汀線部がやや前進している。

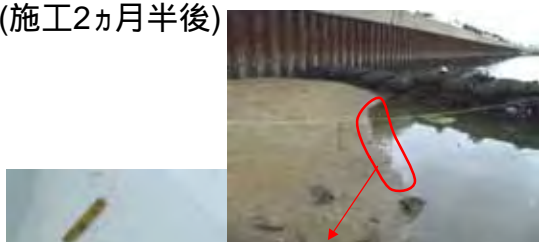
H21年9月4日

低潮帯(A.P.+0.4m程度)の置き砂箇所では、ヒメシラトリガイ、マテガイなどの二枚貝やゴカイ類が確認された。

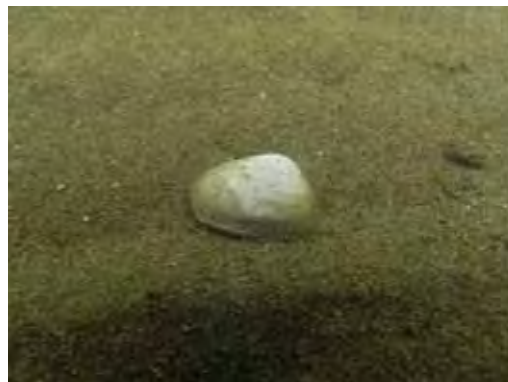
H22年1月12日

置き砂のり先付近で確認されたヒメシラトリガイ

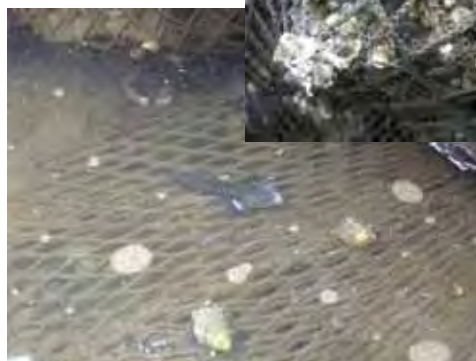
H21年9月4日
(施工約2ヵ月半後)

流出防止工でも、潮間帯ではマガキ、フジツボ類、イボニシなどが確認され、水面下では隠れ場などに利用しているカニ・エビなどの甲殻類、ハゼ科、ヤドカリなどの生物が確認された。

流出防止工の石及び網に付着するマガキ、フジツボ類
