工事から1年後の検証・評価<環境>

平成19年11月

千葉県 河川整備課

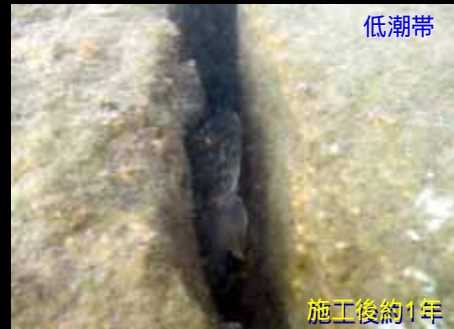
石積の間隙を隠れ場とするマハゼ

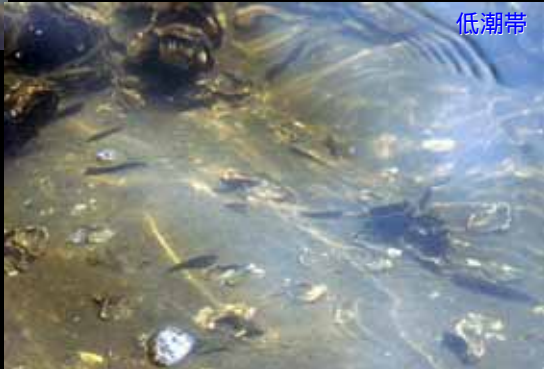
施工後約1年
石積上に蛹集するハゼ類、ギンポ類の幼魚

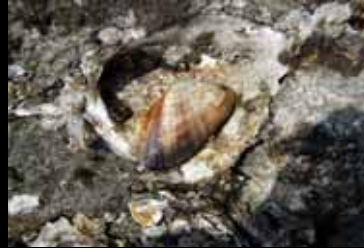
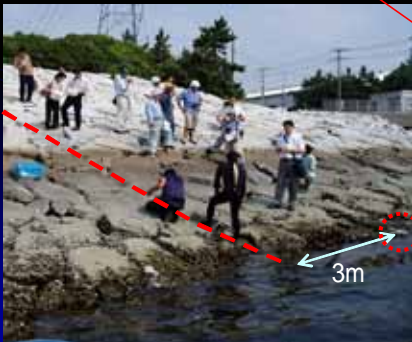
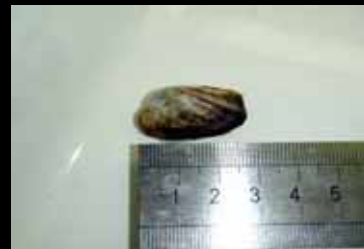
確認箇所

平成19年8月27日調査(施工後約1年)で、1工区の低潮帯において重要種ウネナシトマヤガイの生貝1個体を確認した。

千葉県レッドデータブック記載種, ランク:A

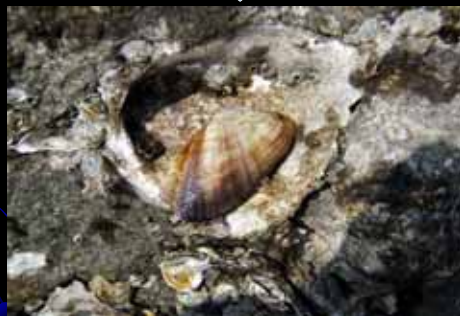
1工区の低潮帯において、重要種(ウネナシトマヤガイ)の生貝を1個体を確認。

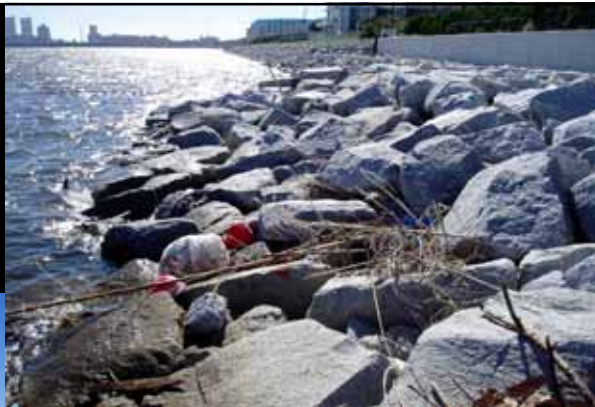
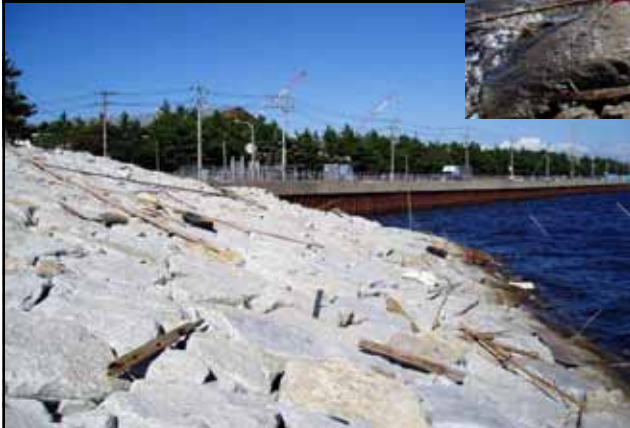
1工区完成断面の状況

5. 景観
(ゴミの漂着状況等)

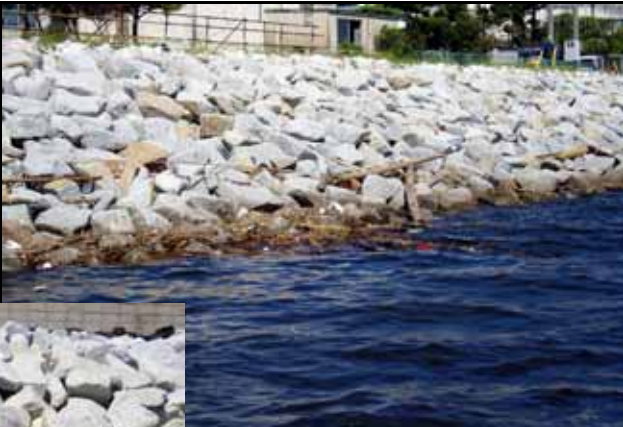
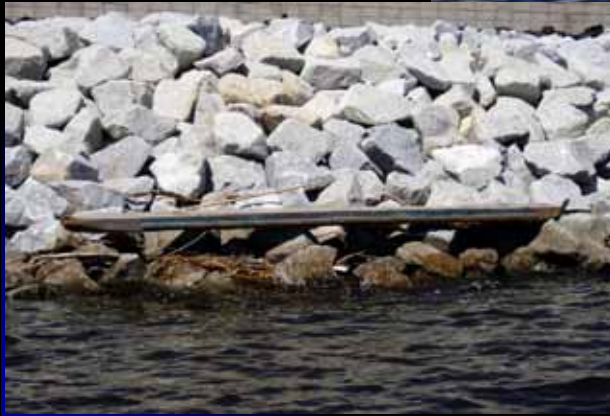
1工区乱積み部の状況

5. 景観
(ゴミの漂着状況等)
