2丁目工事着手（平成18年）から 8年後のモニタリング調査と検証・評価

平成27年 1月

目標達成基準に対する検証・評価

個別目標:環境.....周辺生態系の保全

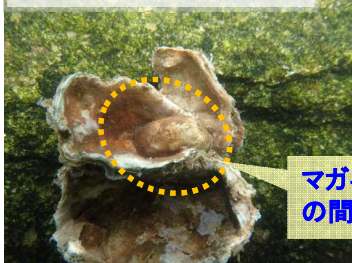
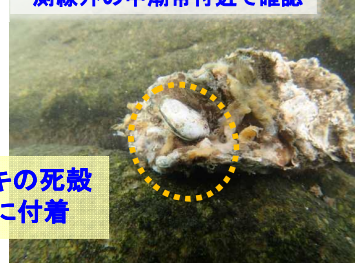
平成19年8月調査(施工後約1年)以降、乱積み部を含む1工区において千葉県レッドデータブック記載種(ランク:A)のウネナシトマガイの生貝が確認されている。

測線上の中潮帯付近で確認

測線外の中潮帯付近で確認

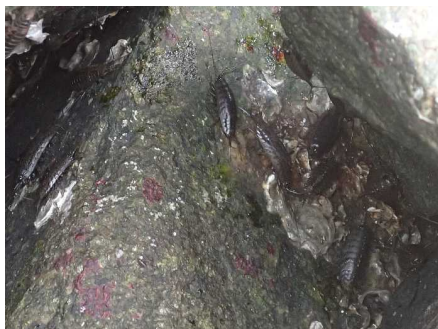
高～中潮帯付近の石積み間隙のカキ殻とフナムシ属

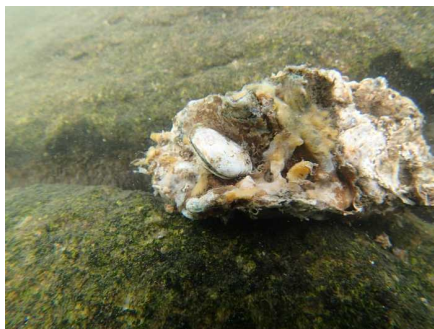
中潮帯付近のカキ殻内で確認されたウネナシトマヤガイ

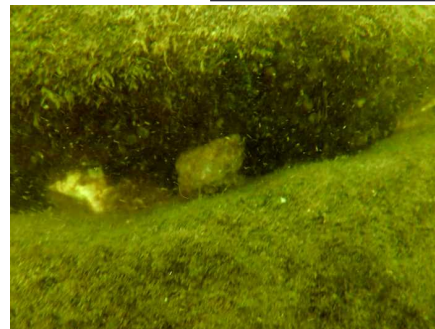
中潮帯付近の石積み間隙で確認されたイボニシ

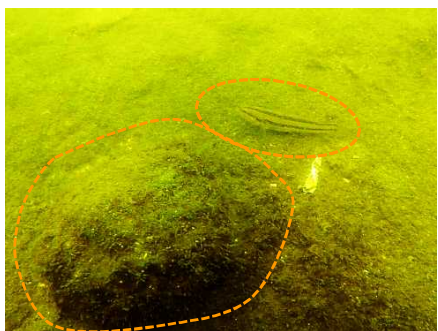
中～低潮帯の石積み表面のマガキ、シマハゼ類

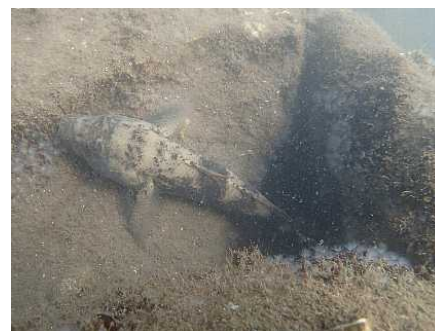
低潮帯付近の石積み間隙を出入りするウロハゼ

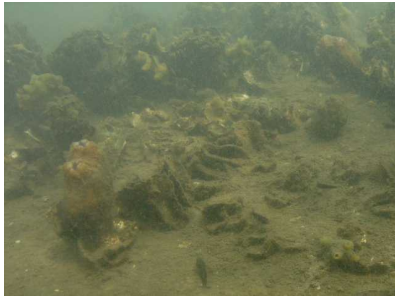
H19年8月: マガキ被度40~50%

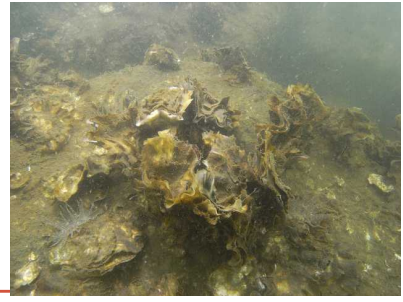
H24年4月: マガキ被度40%

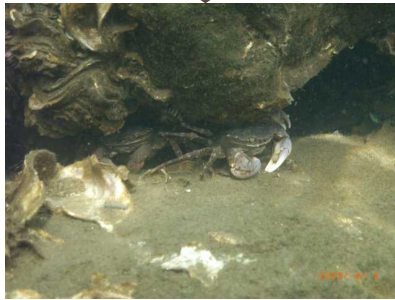
H21年9月: マガキ被度30~40%

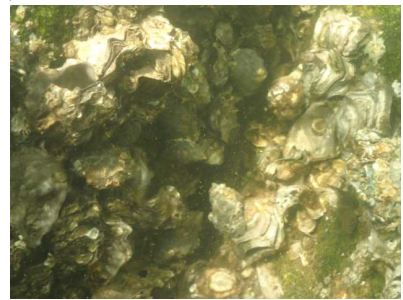
H24年9月: マガキ被度40%
