平成23年(2011年)東北地方太平洋沖地震における千葉県内の液状化・流動化被害(第2報)

2011年4月4日作成
環境研究センター

今回の第2報では、第1報以降から4月2日までの調査結果を報告します。第1報も合わせてごらんください。なお、被害地域が非常に広いため、必ずしもすべての液状化・流動化被害を網羅しているわけではありません。本報告以外の液状化に関する情報があれば提供いただけると幸いです。

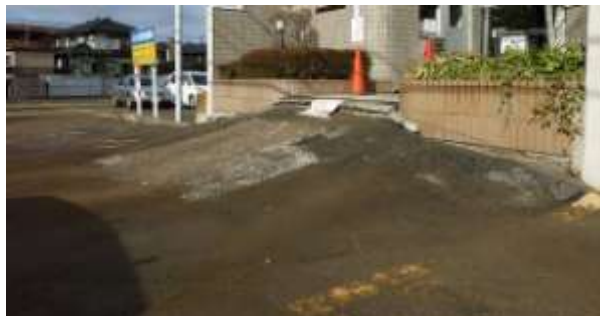
同じ並びにある別のマンションの入り口。約20cm抜けあがっている。

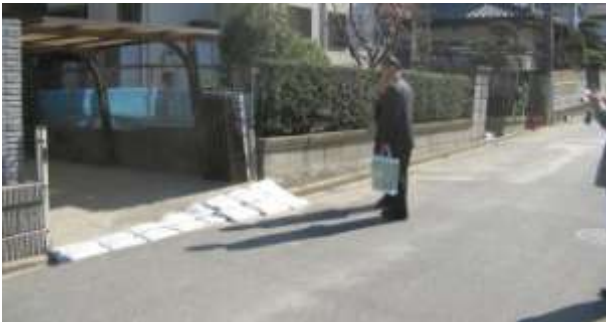
ブロック塀の傾き・沈み込み (数十 cm) がみられる。

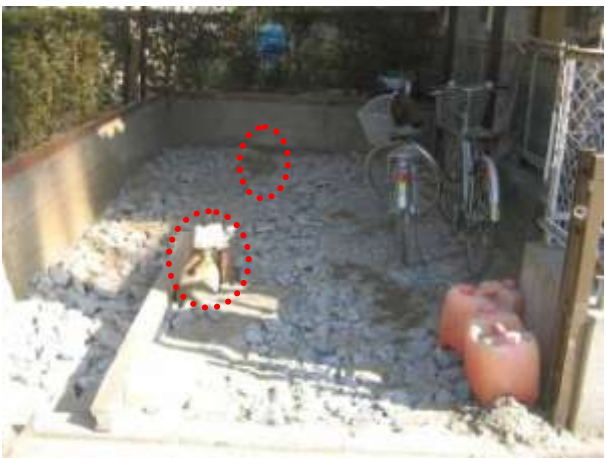
支柱と思われる埋立時のサンドポンプの噴出し口のパイプの支柱用と思われる鉄管の抜け上がり。液状化による地盤の沈下の結果、地表が沈下した。

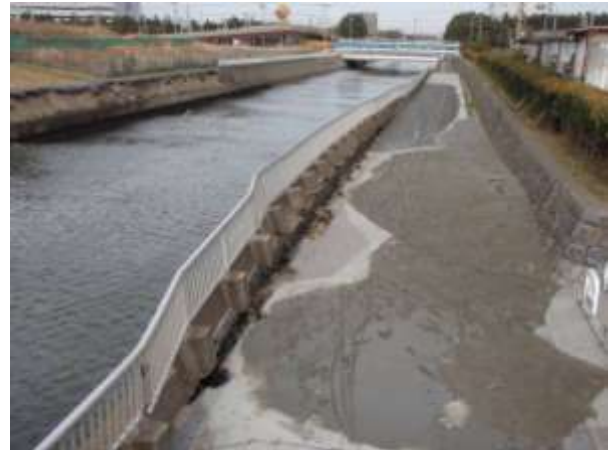
茜浜と海浜霊園の間にある菊田川の水路左岸。左岸側では液状化した噴砂が認められ柵が波打ち水路側に張り出している。

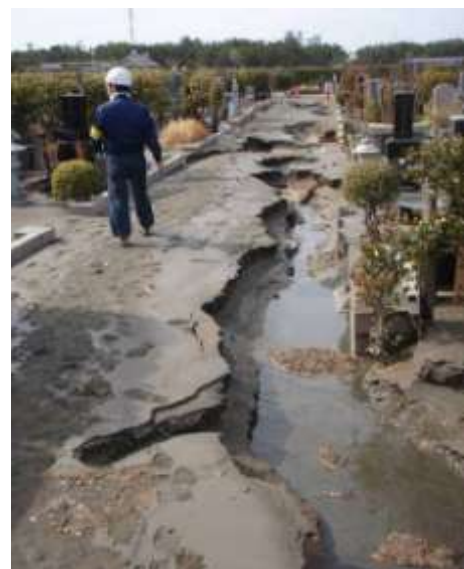
海浜霊園. 噴砂堆積後の陥没や噴出した水によって侵食された噴砂内にできた流路.

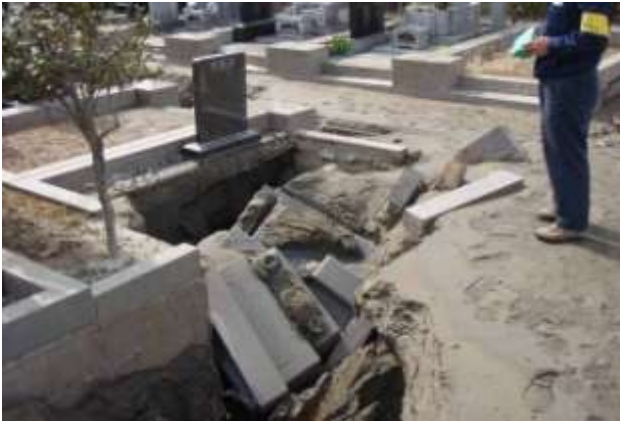
海浜霊園. 北部では噴砂は少ない. 南部は噴砂の量が非常に多く, 霊園の通路などの低い地域には流動化した砂に満たされている. また, また, 深さ 70cm ほどの陥没孔に噴砂とともに埋もれている墓も確認した.

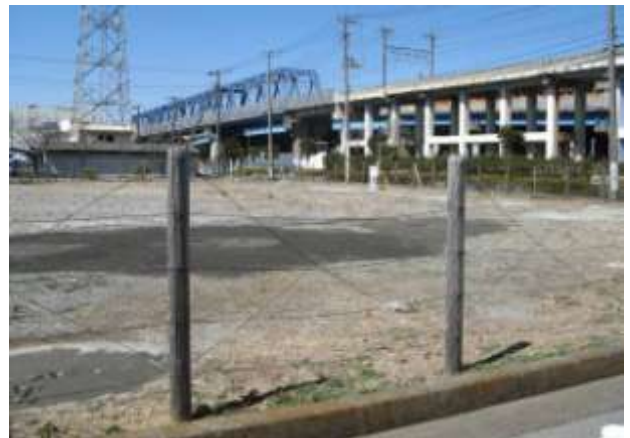
南船橋駅西方の葛南地域整備センター周辺 (浜町3丁目) では, 直径数 m の噴砂がみられる.

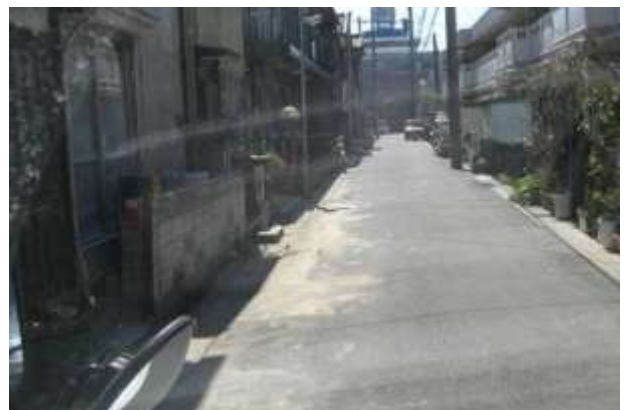
船橋市浜町一丁目での噴砂.

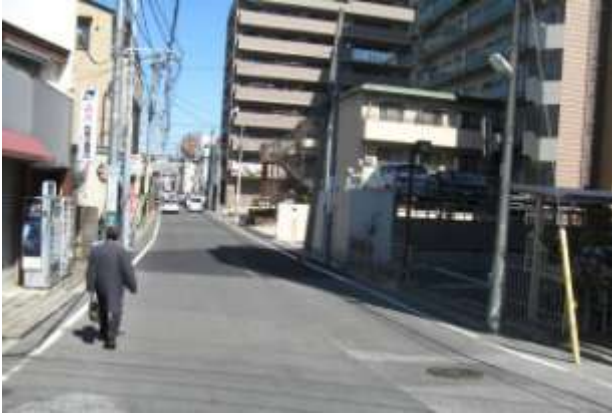
船橋市宮本3丁目以北は噴砂がみられない。

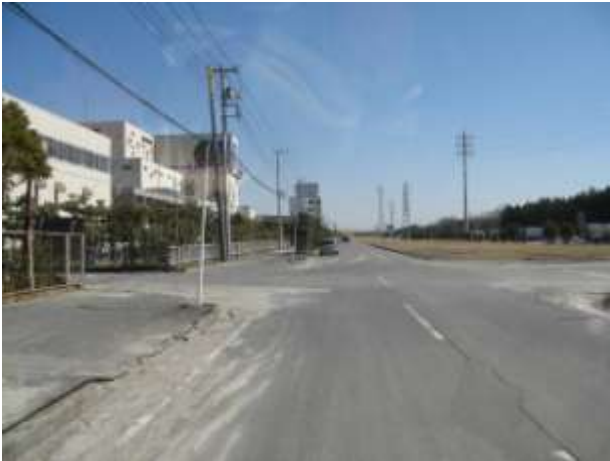
液状化ー流動化による地表面の変形。電柱の傾動（先端が黄色の電柱が被災したもの）。

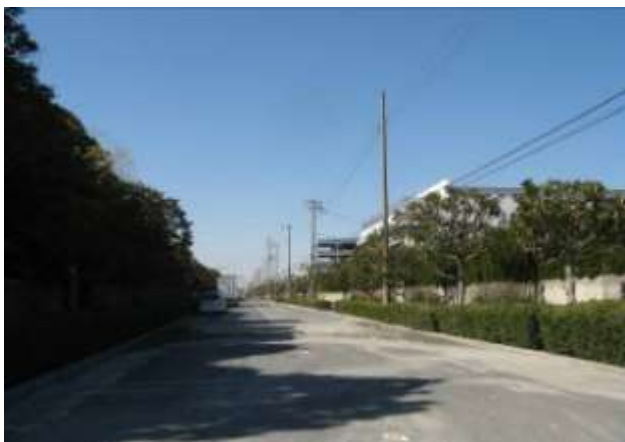
高谷新町南部では直径数十 m の大規模な噴砂がみられる

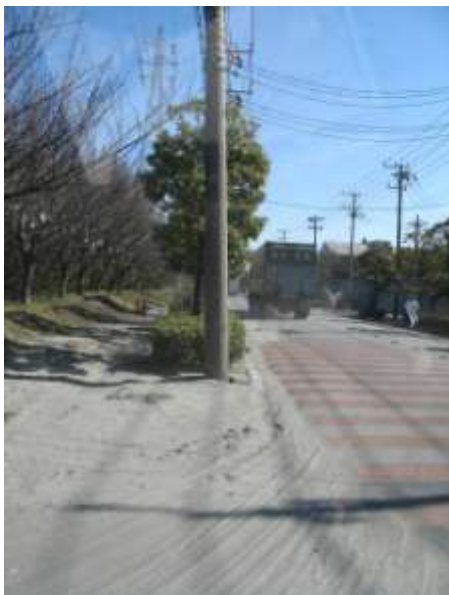
高谷新町北部では噴砂量が非常に多い。また電柱の傾きもみられる。

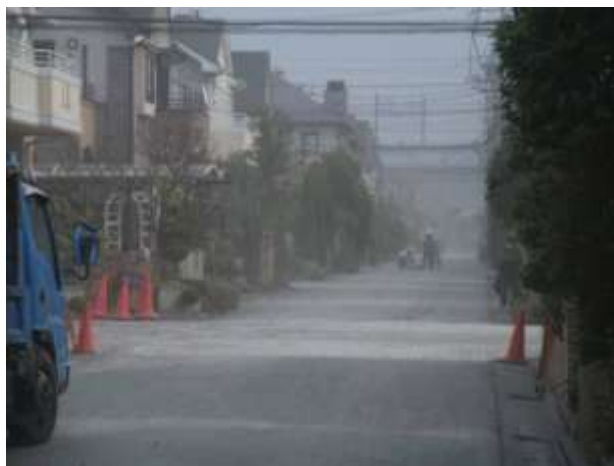
噴砂が乾燥し砂が舞う。

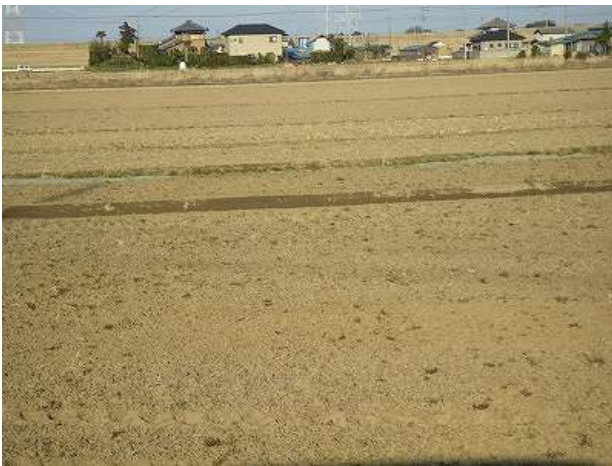
畦沿いに見られた噴砂。

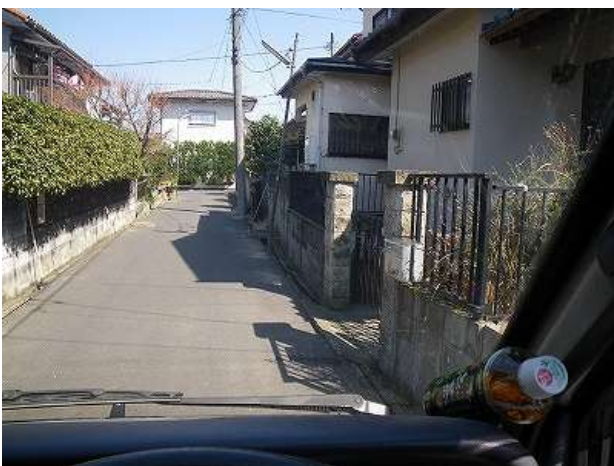
同上(遠景)。

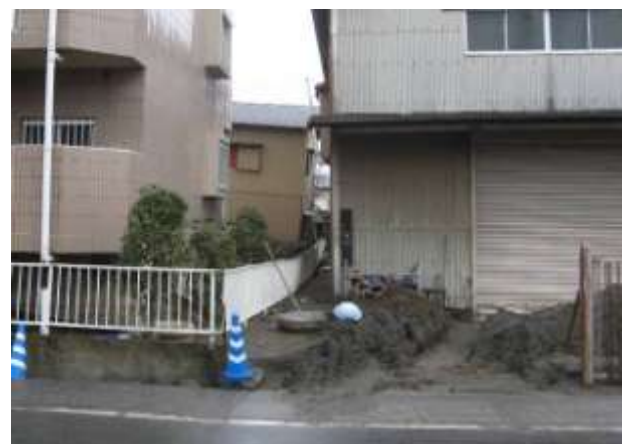
都：多量の噴砂と家屋の傾き。

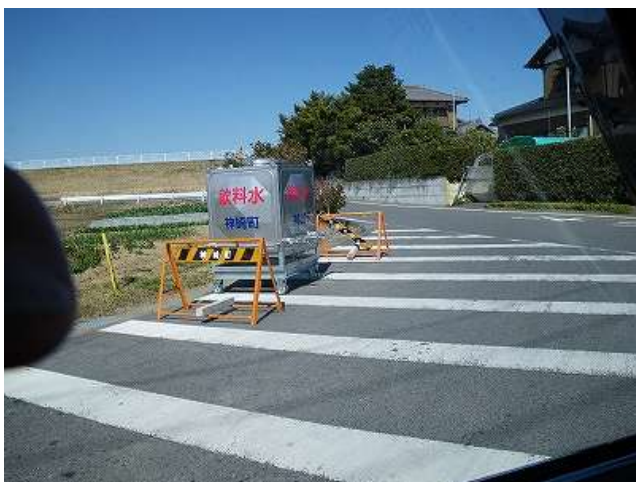
飲料水の可搬型貯水槽、1立方メートル。
