12. 香取市

12a 谷中鉾泉 (3月18日)

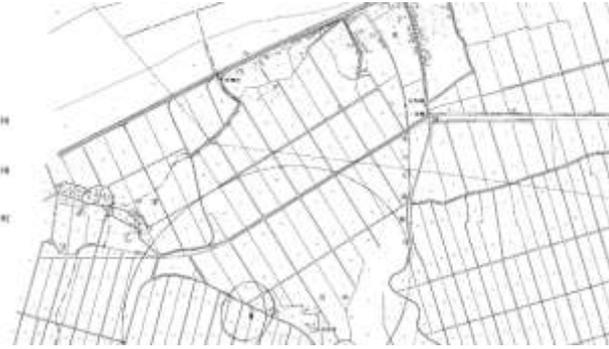
地元の人の話では「きれしょ(切れ所)と言ってかつて沼があり、鰻などが取れた場所であり、干拓事業で埋め立てられた場所」である。この場所で、農道の陥没・農道両側の水田と水路に噴砂が見られ、電柱が傾いた。

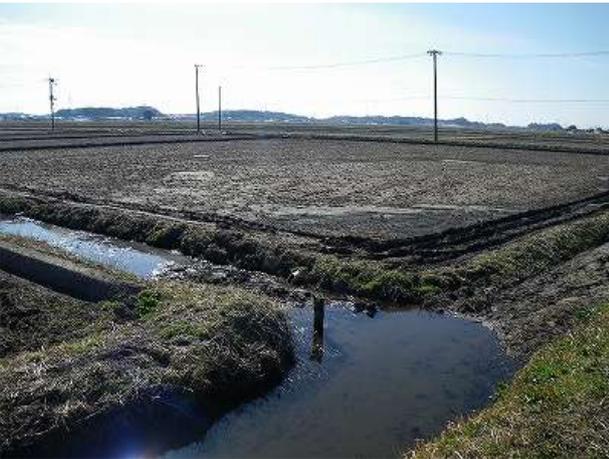
水田に見られた噴砂。

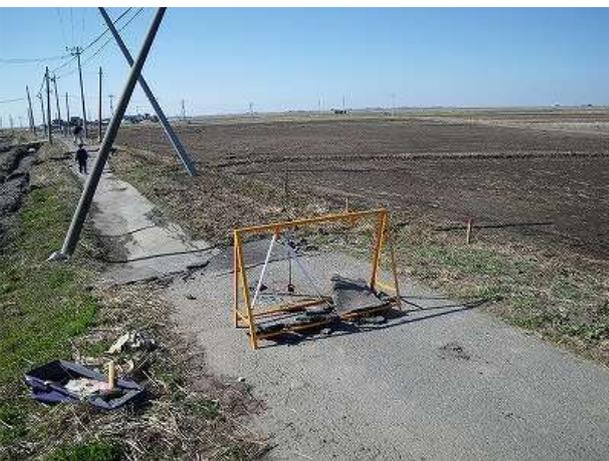
農道が1m程陥没し、水田及び水路に噴砂が見られ、電柱も傾斜した。

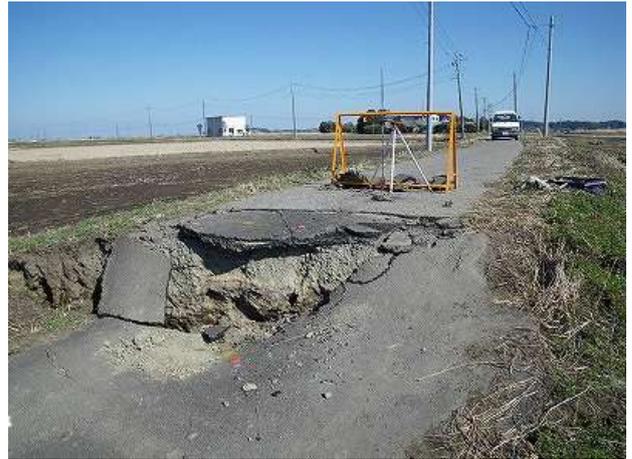
陥没した境界部分。

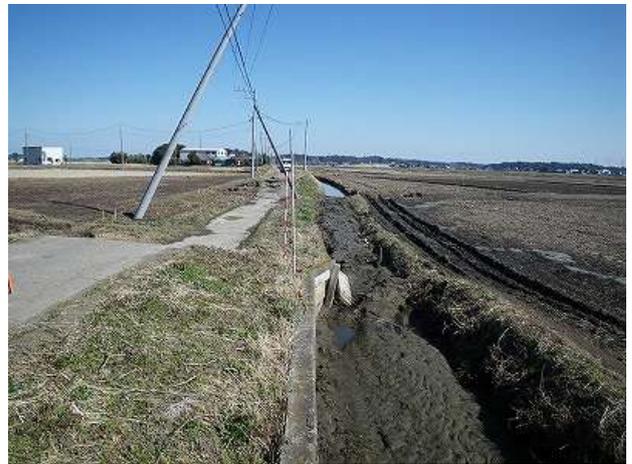
噴砂で埋まった水路

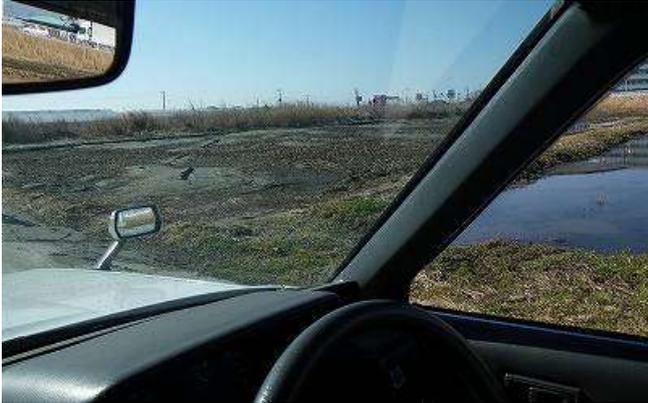
水郷大橋を北側へ渡った西側の噴砂。直線状に噴砂口が並ぶ（近景）。

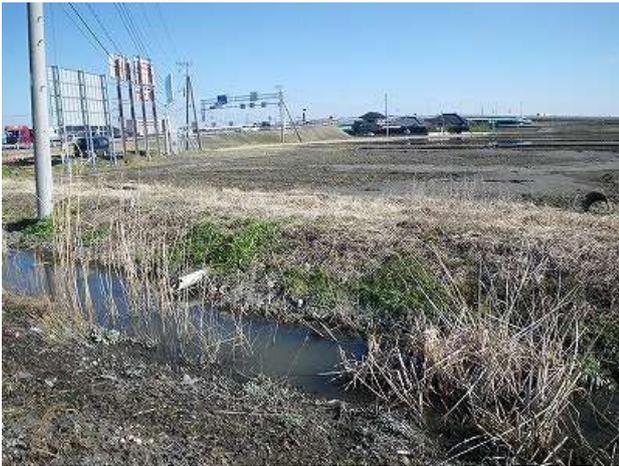
同左（遠景）。

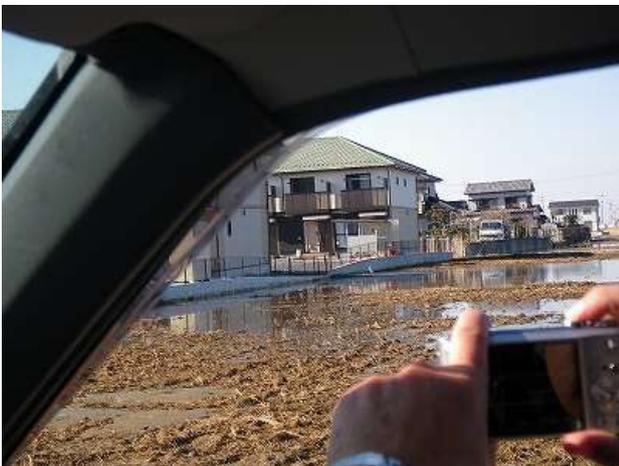
変形・沈降したブロック塀、水田側も沈下し水域とな

っている。

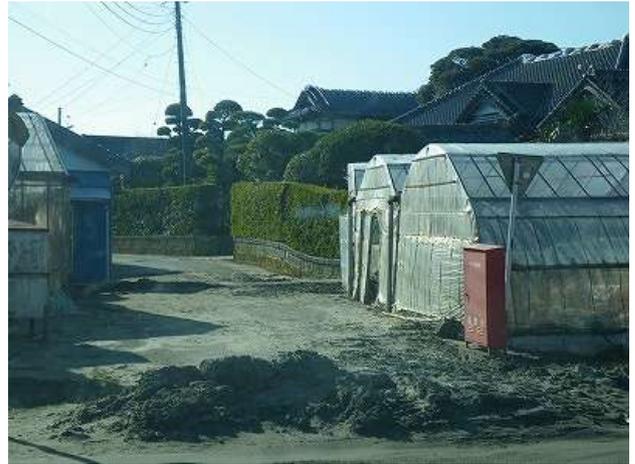
変形した道路敷地境界の塀、大量の噴砂が見られた。

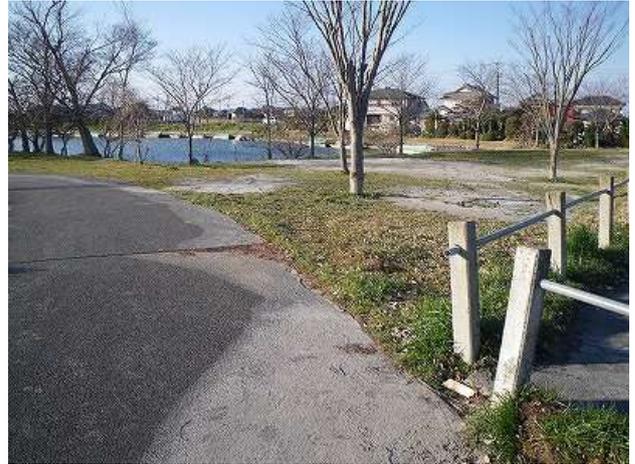
横利根閘門、北西側方向。水面より数m高いが噴砂が見られる。

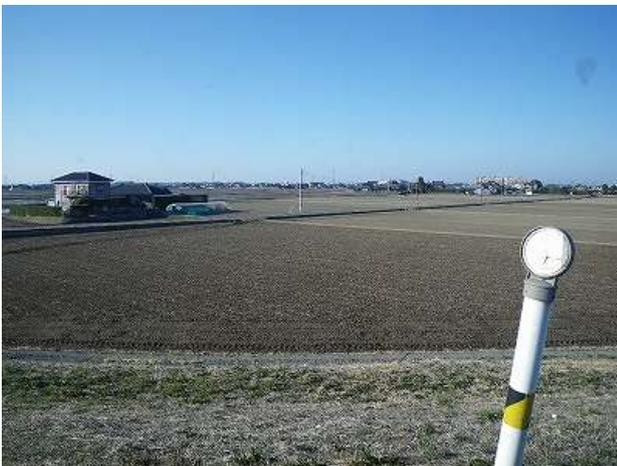
民家の南側では噴砂は見られない。

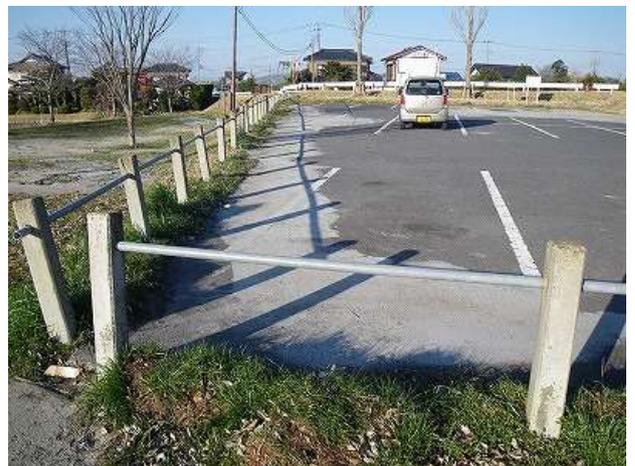
横利根閘門、北側方向。駐車場の西側からの噴砂。

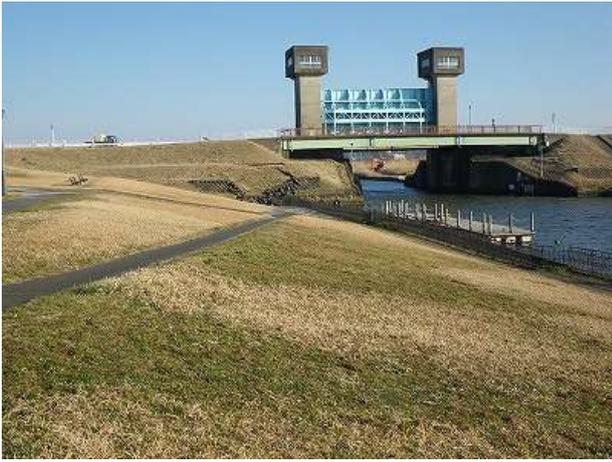
横利根水門北西側の積層ブロックの円弧状滑り(遠景)。

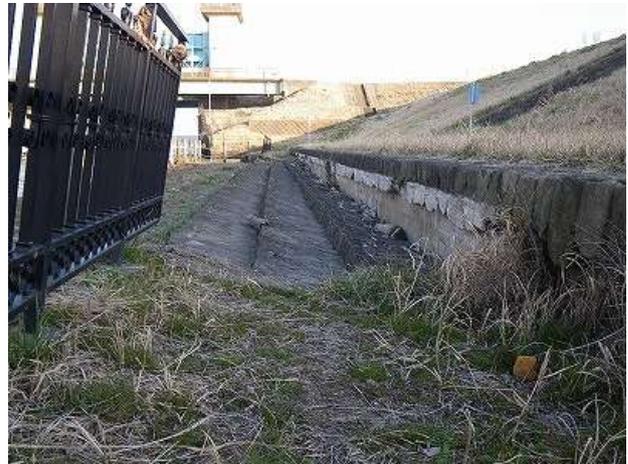
横利根水門南側の接岸部分の傾動(円弧滑り?)。

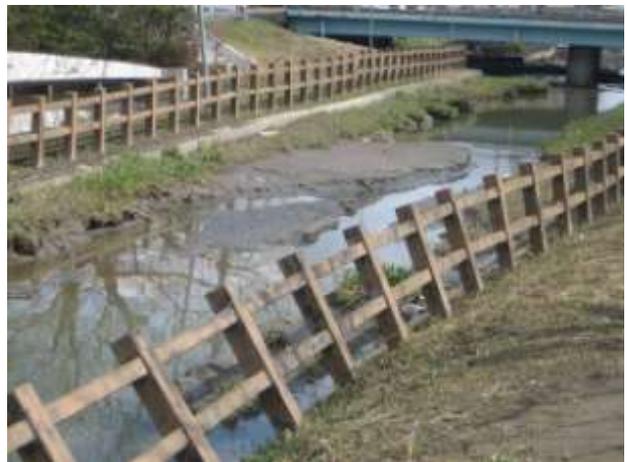
十間川護岸の傾いた柵。

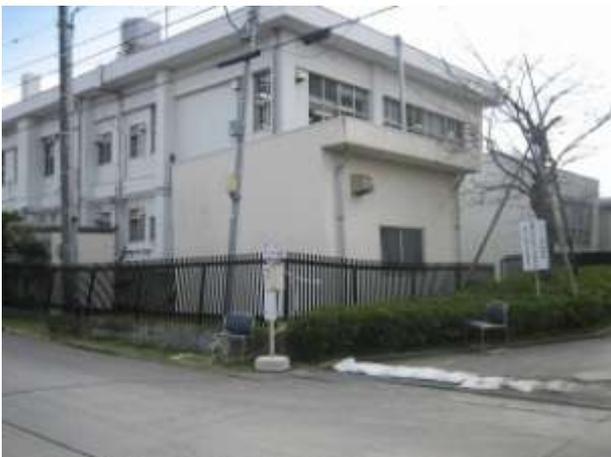
香取健康福祉センター北側。

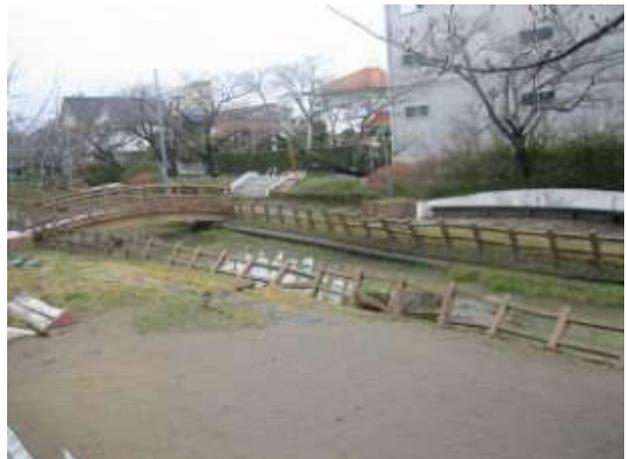
十間川護岸のはらみ出しと河床の盛上り。

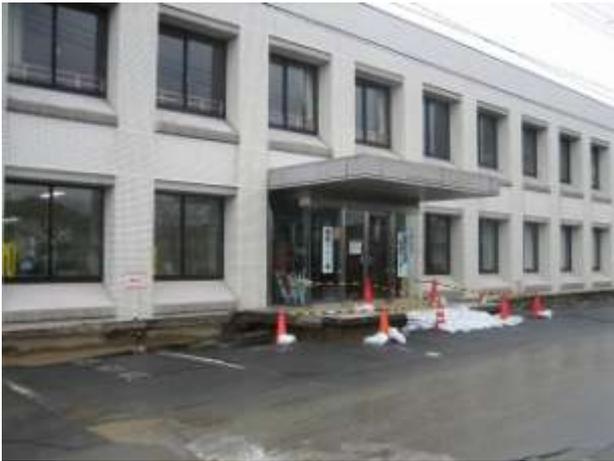
佐原保健センターの抜け上がり。

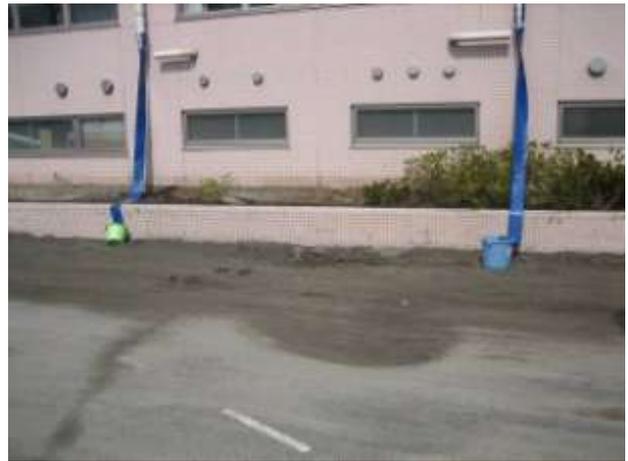
佐原中央病院裏側の噴砂。

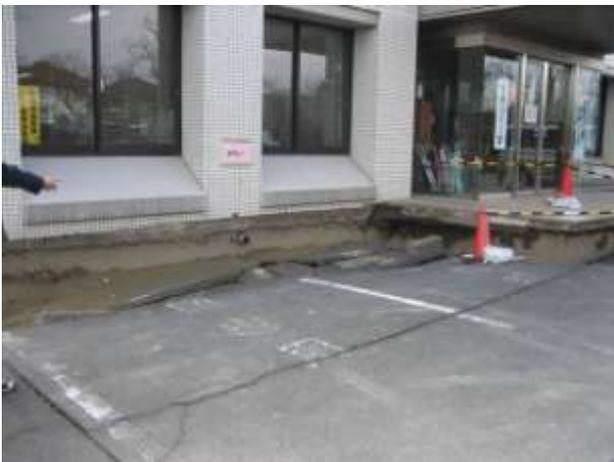
佐原保健センターの抜け上がり。

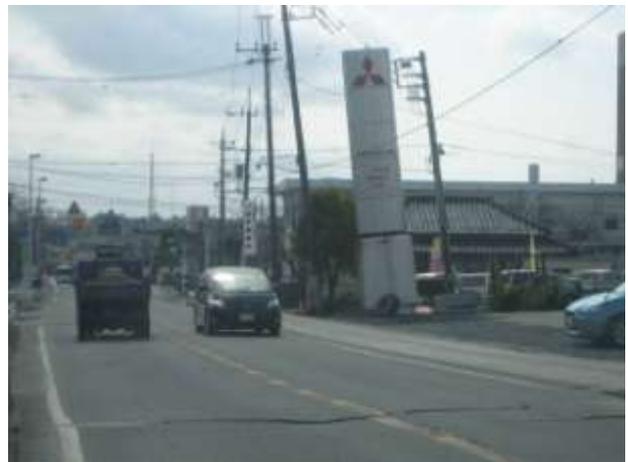
道路の変形と傾いた広告塔。

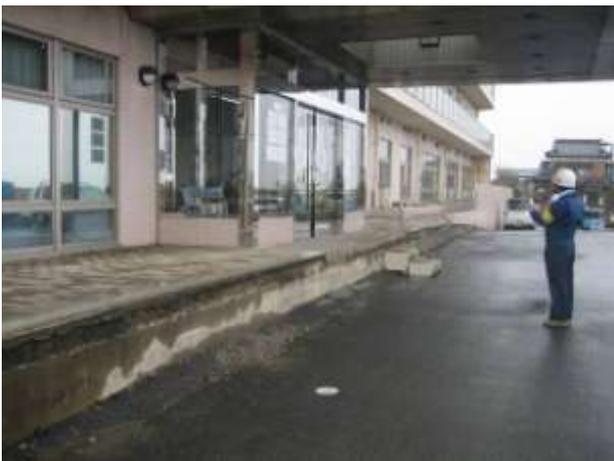
佐原中央病院の抜け上がり。

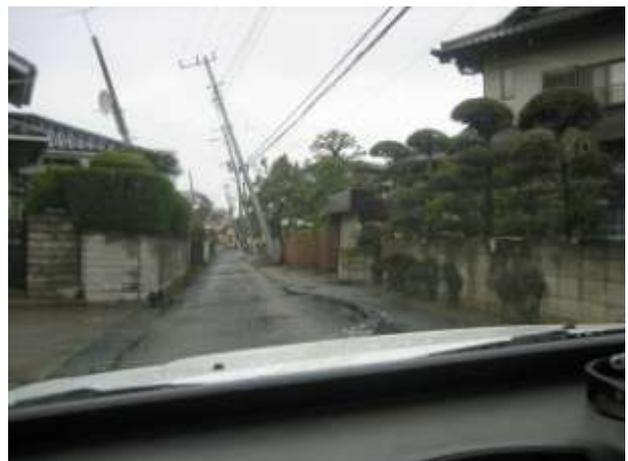
住宅街の傾いた電柱と道路の変形。

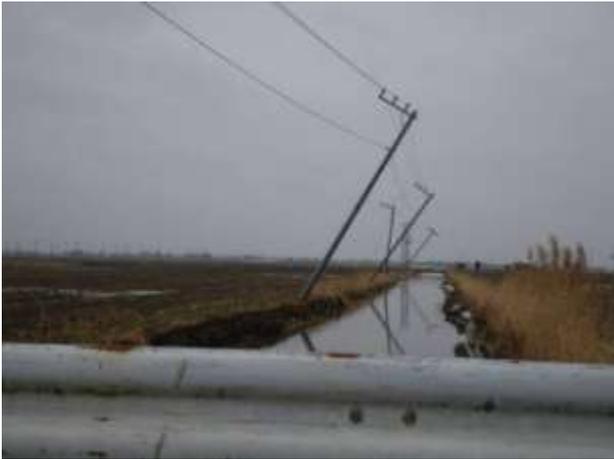
新島中学校前の道路の変形と傾いた電柱。

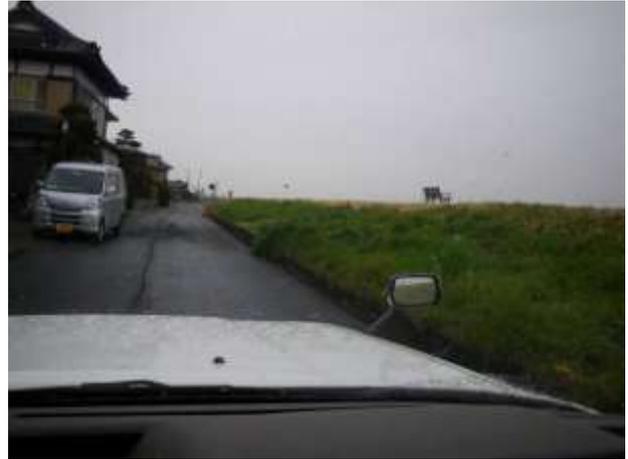
路面の変形。

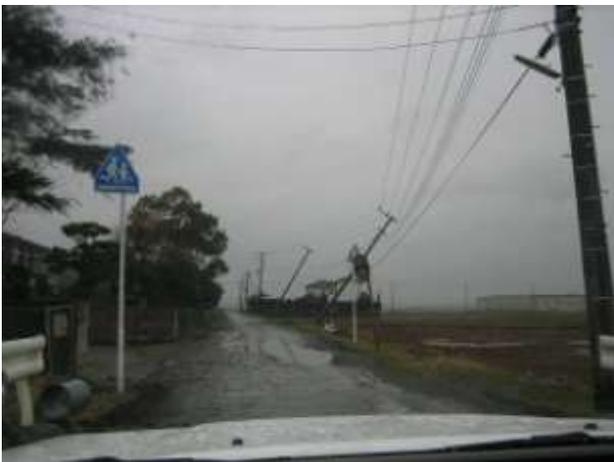
新島中学校付近の傾いた水路脇の電柱。

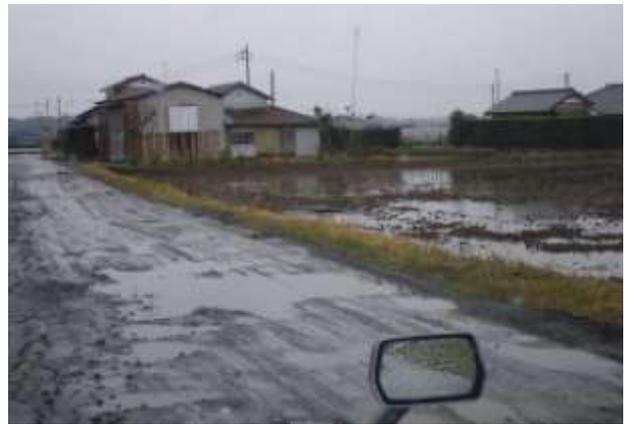
路面の変形。

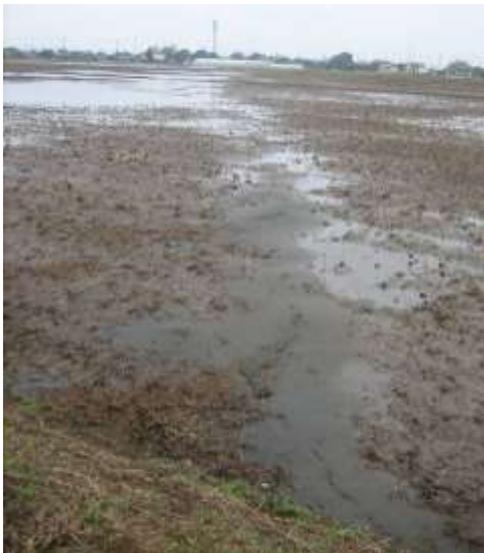
噴砂列は、地元の方の話から、耕地区画整理の際に埋めた水路跡から発生したものと推測された。

田の中に伸びる噴砂列（水路埋め立て跡?）。

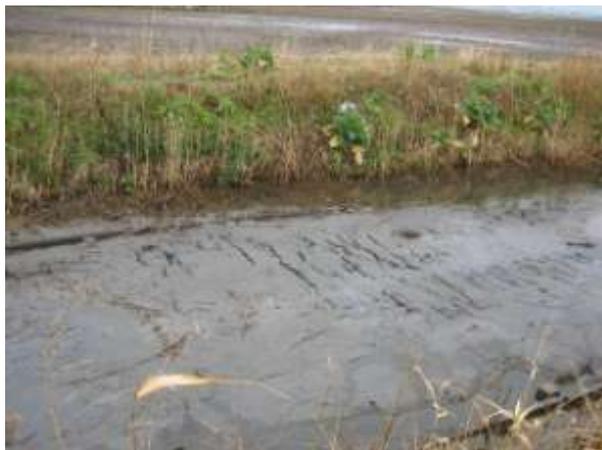
噴砂列が横切る水路の河床の盛り上り。

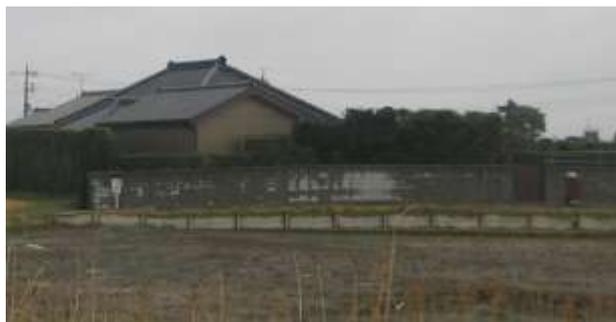
噴砂列延長上の民家の塀の沈み込み。

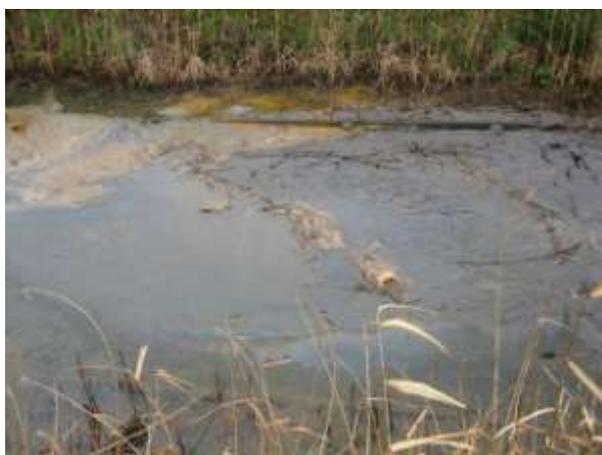
河床の盛り上りと油膜（油膜はオイルマットで除去中）。

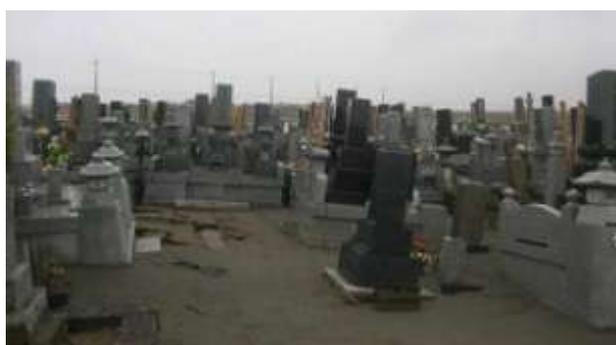
墓石の沈み込み・傾き。

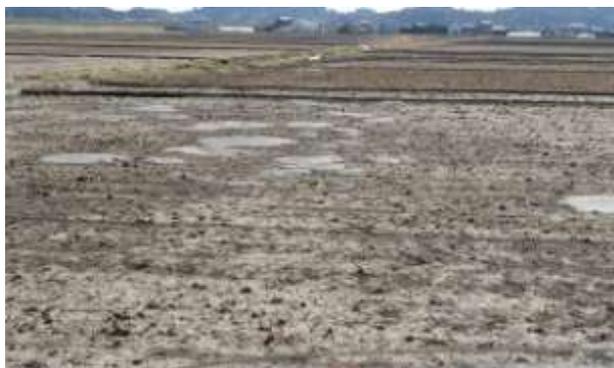
中州東方 与田浦周辺では直径1m程度の噴砂が幅10~20m程度に連続するところがある。旧小規模河川跡の可能性はある。

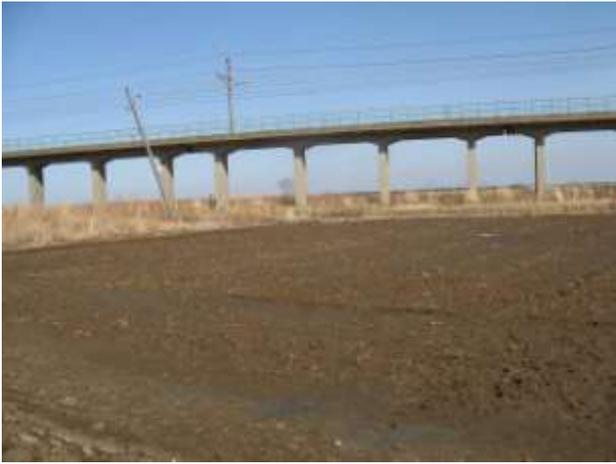
中州の東南東方向の JR 鹿島線近隣。直径 1m 程度の噴砂が幅 50m 程度の帯状に点在する。浅い小規模河川の跡の可能性はある。

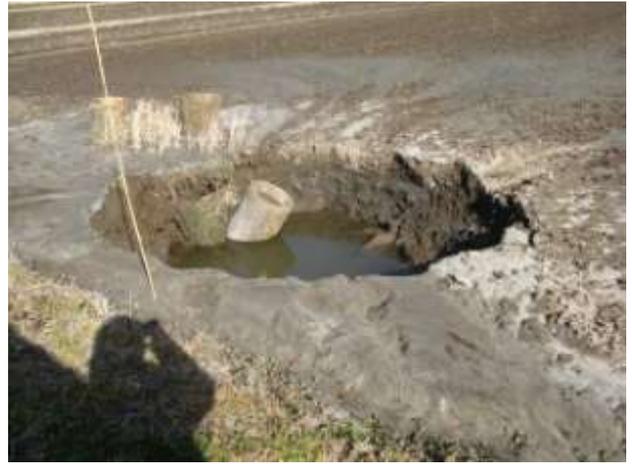
直径 4m の噴砂孔。大量の地下水が噴出したようである。砂の量は少ない。

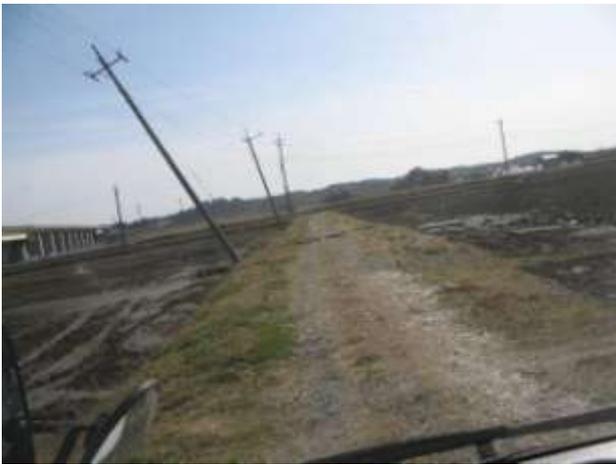
噴砂が連続するところを横切る道では電柱の傾きや道路の沈下による段差の発生がみられる。

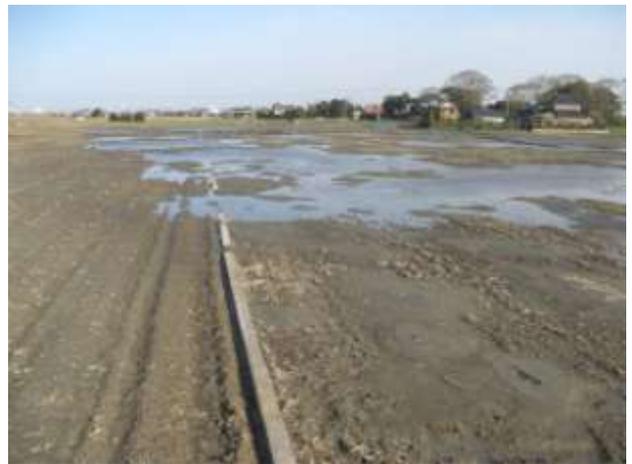
大倉新田。旧古利根川に沿って噴砂、沈下、地波がみられる。

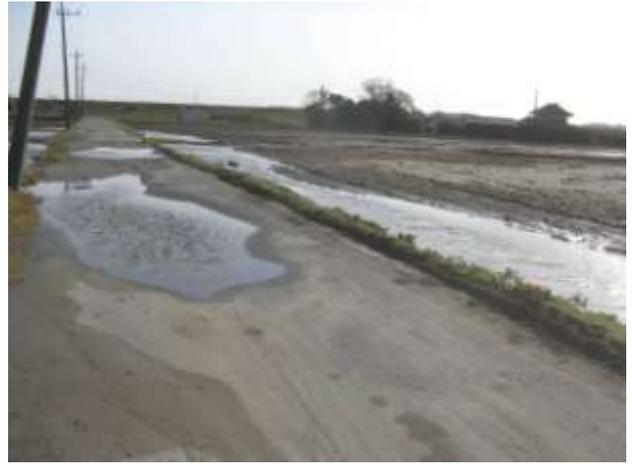
大倉新田。旧古利根川に沿ってみられる沈下。水田面と同程度まで沈下しているところもある。

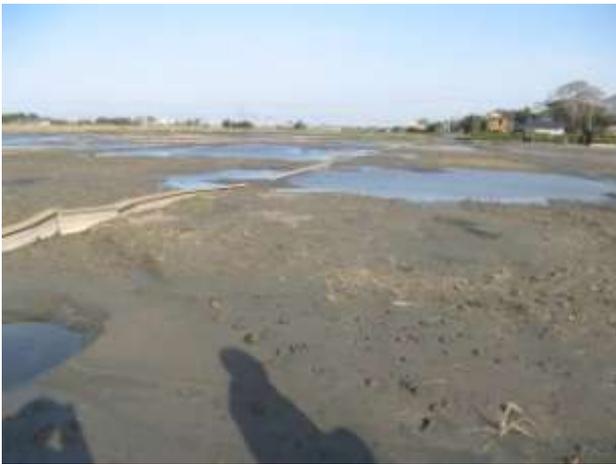
大倉新田。旧古利根川に沿う地波。波長 20m 程度、振幅 0.5m 程度と大きい。

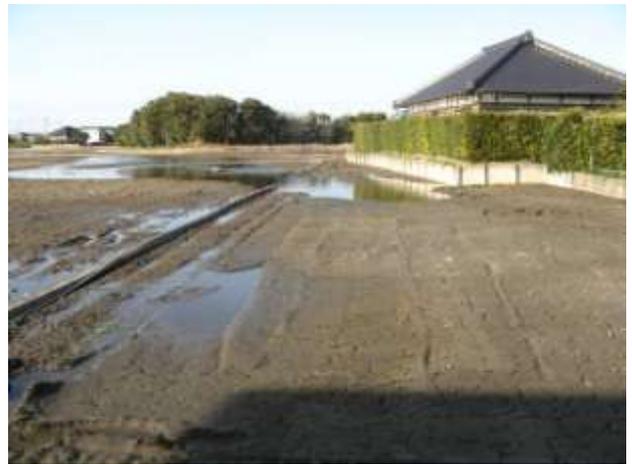
一分目新田。旧古利根川内では大部分で沈下し、水溜りとなっている。構造物は沈み込んでいるものも多い。

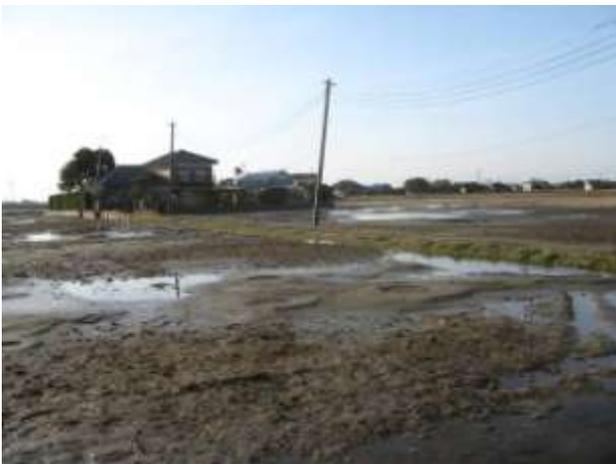
一分目新田。旧古利根川内でみられる噴砂、地波、電柱の傾き・沈み込み。

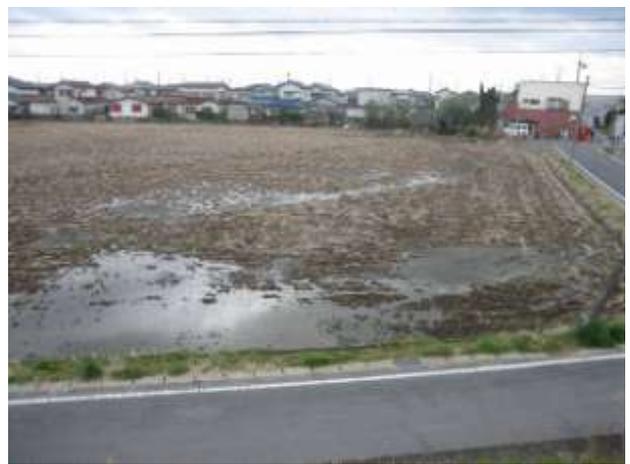
噴砂群（下写真の人物が眺めている方向）。

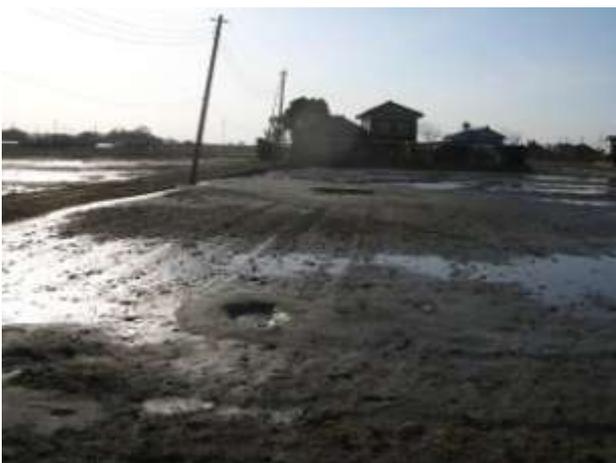
香取市一分目新田 旧古利根川内でみられる大規模な噴砂

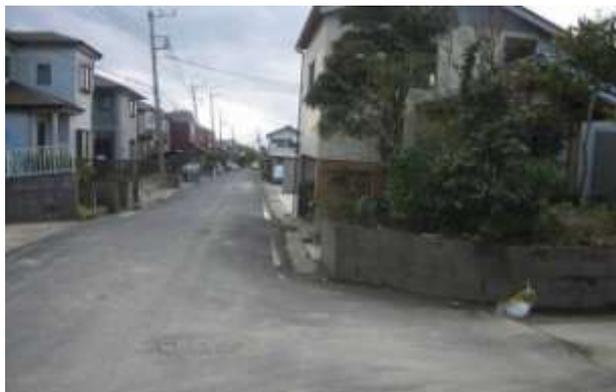
傾いた家屋。

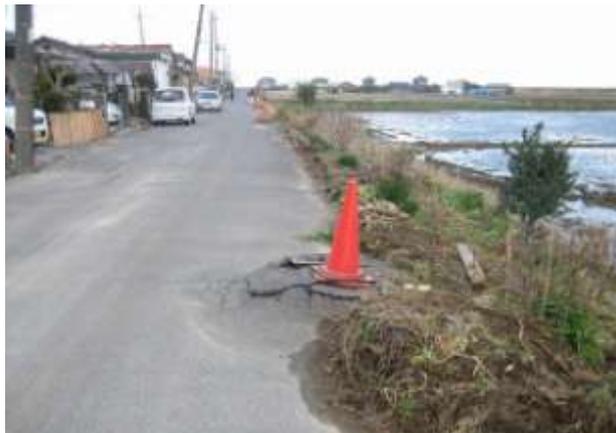
道路の変状・電柱の傾き。

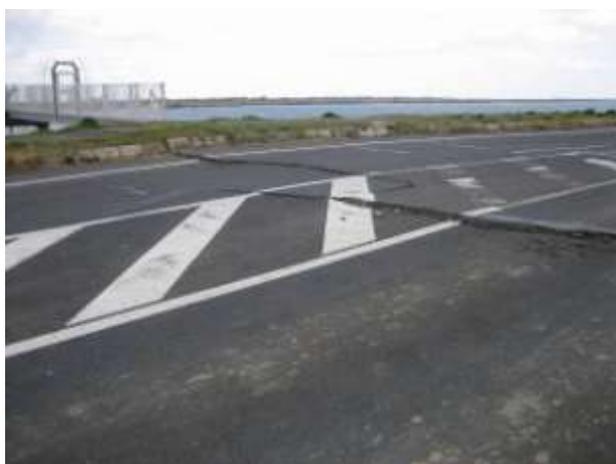
利根川堤防を横切る路面の変形（埋設施設あり）。

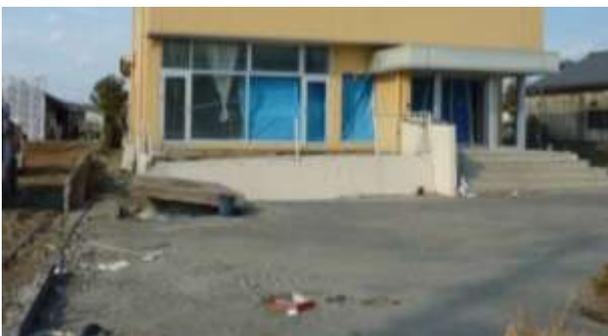
建屋は津波被害も認められ、1階入口および窓部分にはブルーシートが見られる。手前の浄化槽が浮き上がっている。

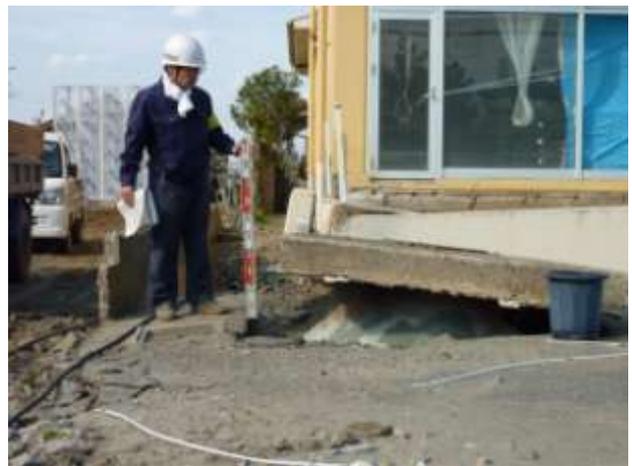
浄化槽浮き上がり近接写真。40～50cmの浮き上がりが確認できる。

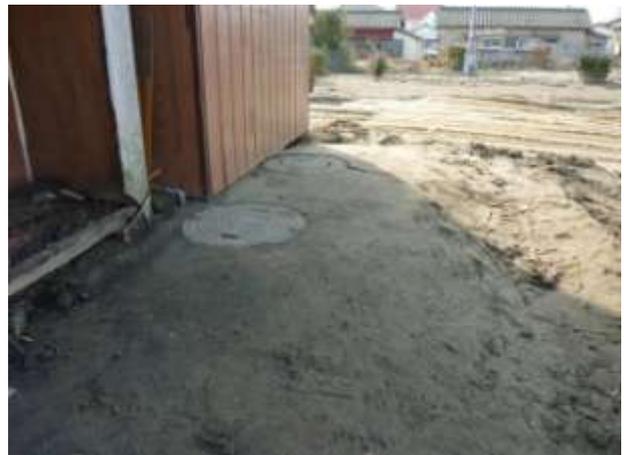
浄化槽の浮きあがり（写真中央）。

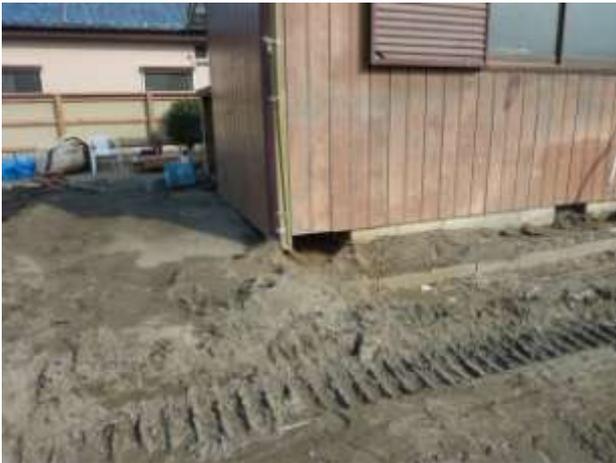
遠景写真（浄化槽は家屋の左側）。

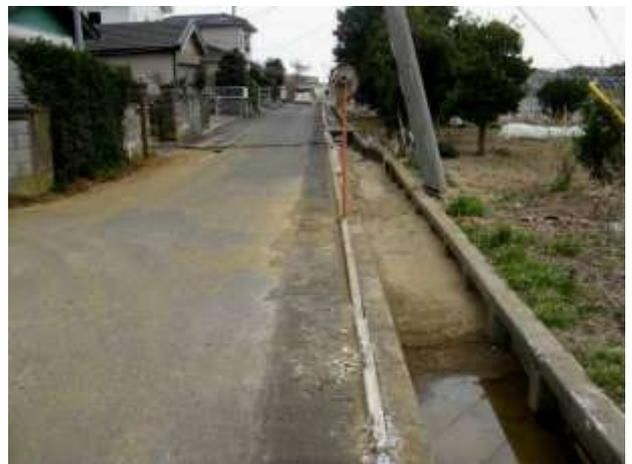
電柱の脇からの大量の噴砂による水路のダムアップ。水路の変形、道路の変形がみられる。家屋の多くは傾いている。

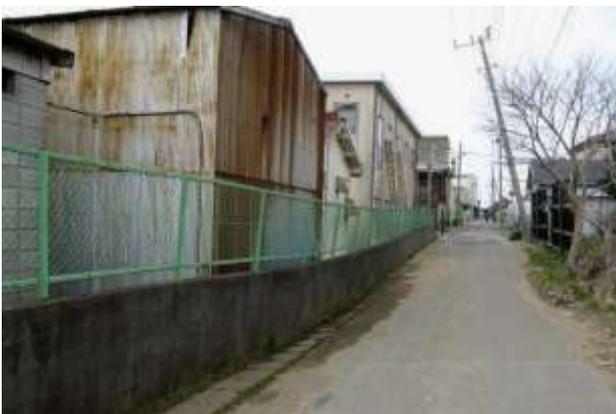
道路・コンクリート塀の波うち、電柱の傾き。

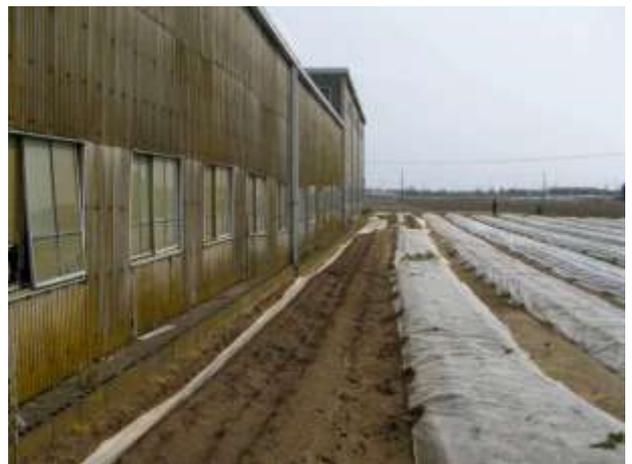
長大構造物の変形。畑の中には噴砂がみられる。

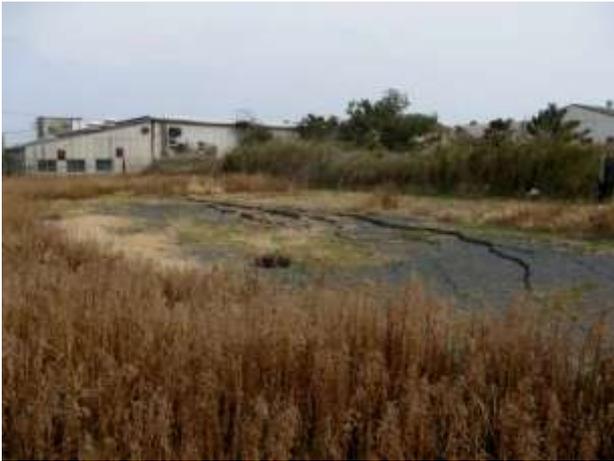
陥没と噴砂がみられる。

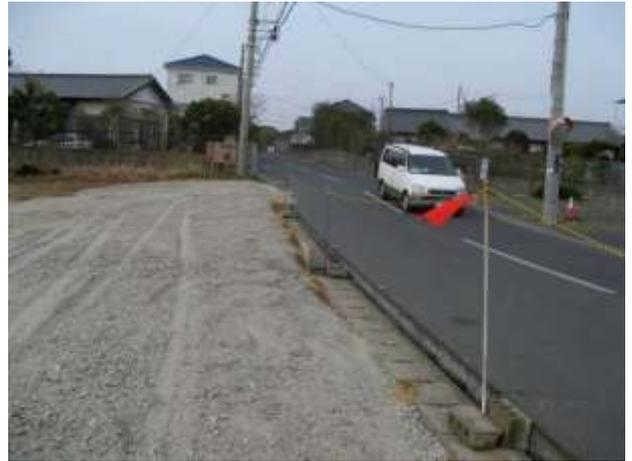
南北に延びる 2 車線道路では、600m にもわたり地波や段差が続いている。1m 程度沈下しているところもある。

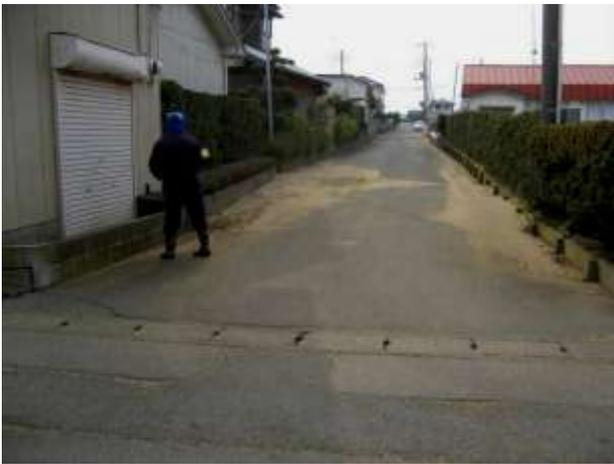
地波による道路・ブロック塀の変形、家屋の傾きが多数みられる。

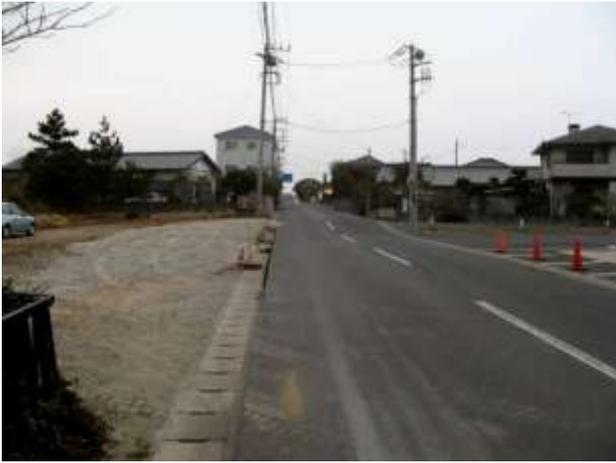
旭市篠堆：南北に延びる 2 車線道路では電柱の傾き・沈み込みもみられる。

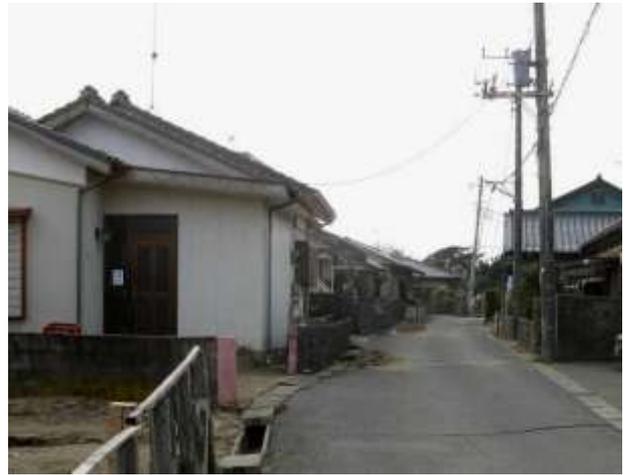
旭市篠堆。噴砂、家屋・ブロック塀・電柱の傾きや沈み込みが広範囲にみられる。

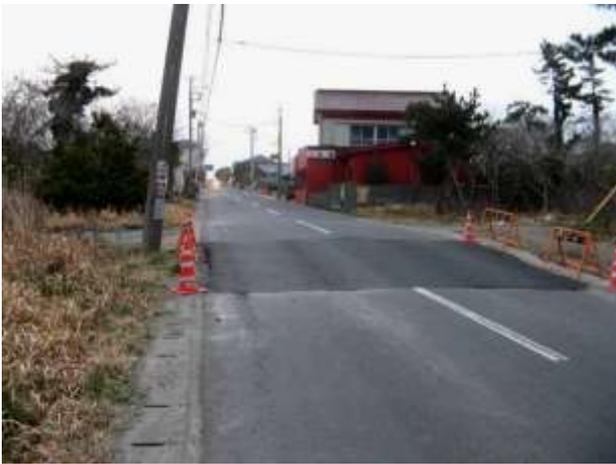
旭市篠堆。南北に延びる 2 車線道路では、地波とともに段差・沈下もみられる。

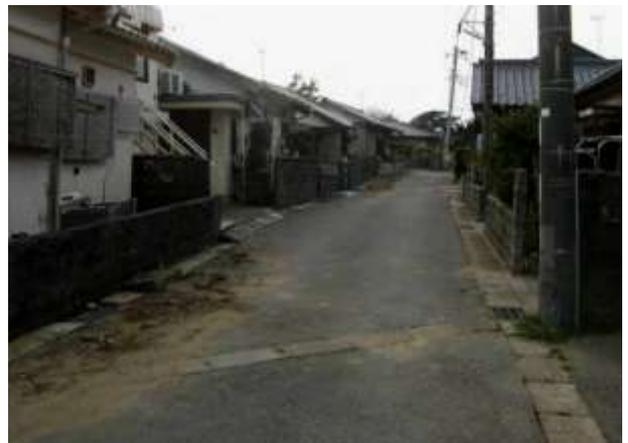
旭市篠堆。噴砂、家屋・ブロック塀・電柱の傾きや沈み込みが広範囲にみられる。

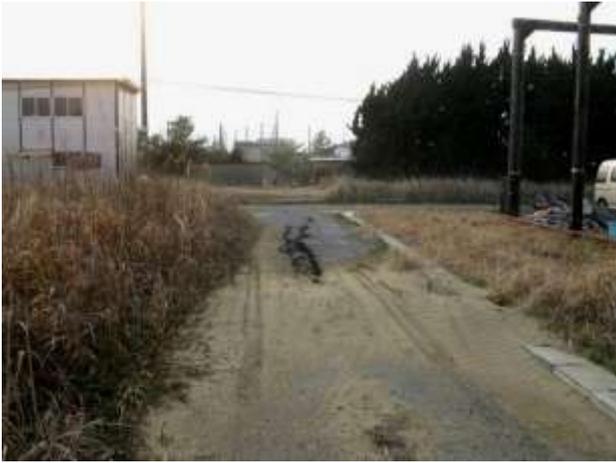
標高の低いところでは噴砂の量は多い。

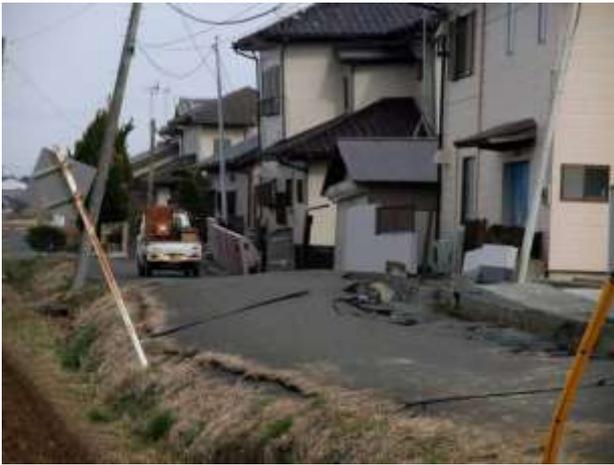
砂鉄採取跡地の埋め立て造成地では、道路が大きく波打ち、戸建て住宅が大きく傾いた。盛土が低位の水田に向かって側方流動し、電柱や標識も別個に傾いている。

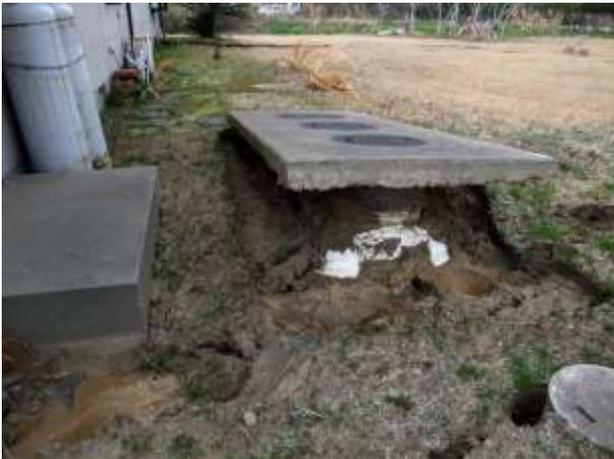
浮き上がった浄化槽。

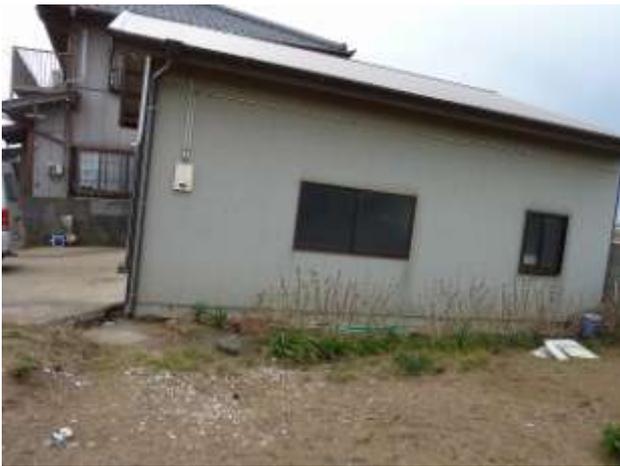
車庫の傾動・沈下。

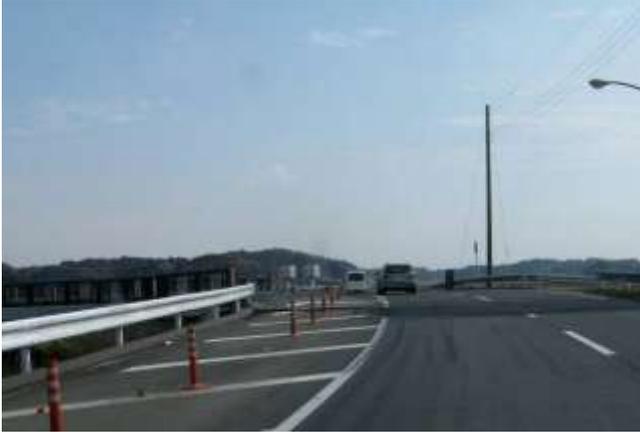
多古町山崎。橋との交差点付近で10cm程度の抜け上がりが見られる。

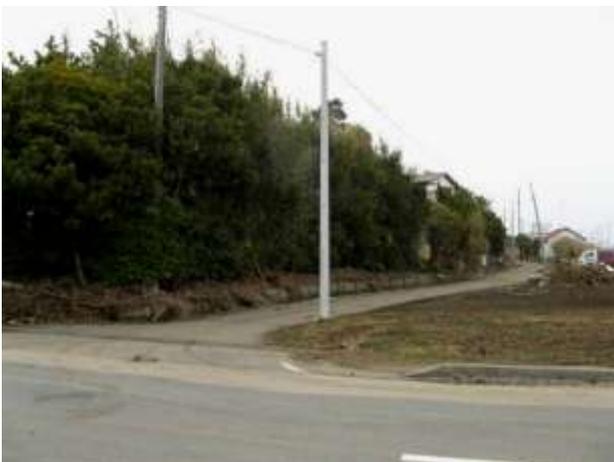
山武市蓮沼平。電柱は傾きながらの沈み込んだ

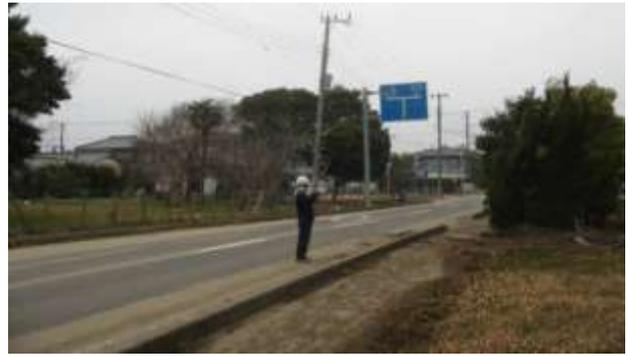
山武市蓮沼平。電柱と案内板の支柱は傾きながらの沈み込んだ。

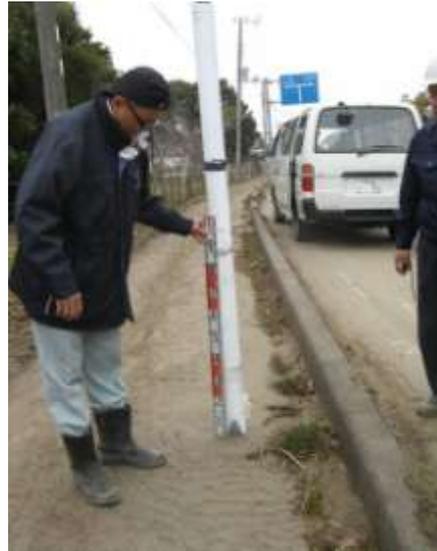
山武市蓮沼平。支柱についての津波浸水跡。

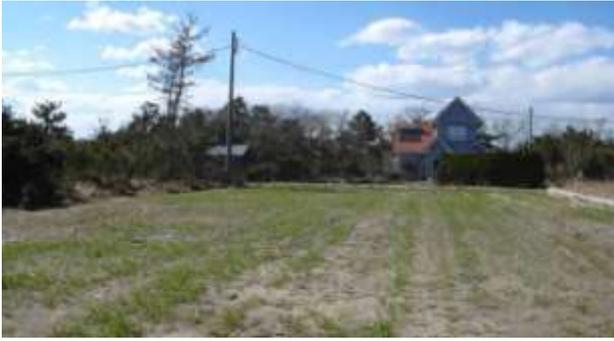
山武市小松。電柱の傾きながらの沈み込み。

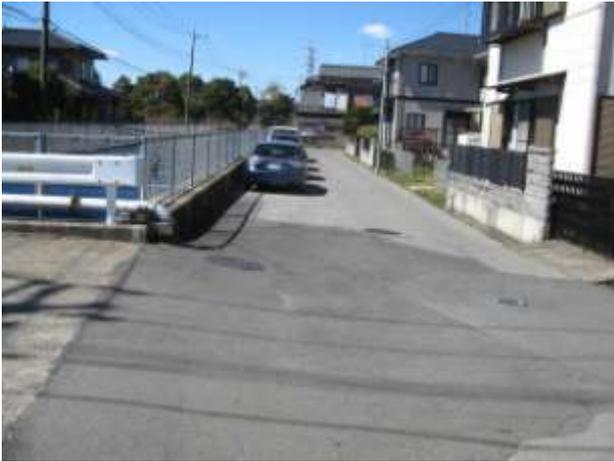
東金市北之幸谷の下水道の開削による敷設箇所。東方沖地震では液状化－流動化により 0.5m 以上の沈下があったが、今回は全く被害はない。

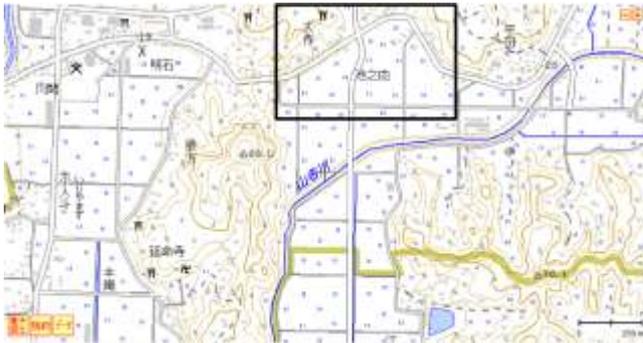
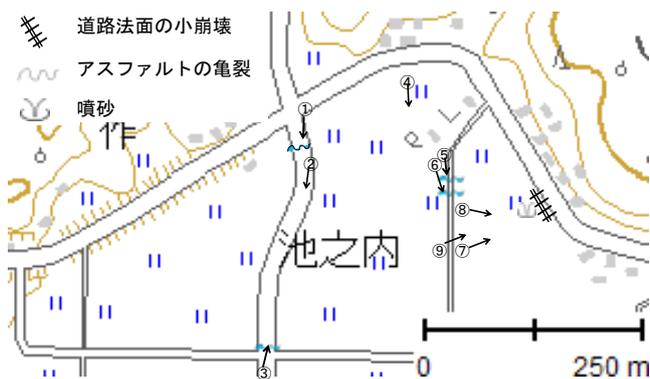
道路の亀裂（北向かい）（位置図の③）

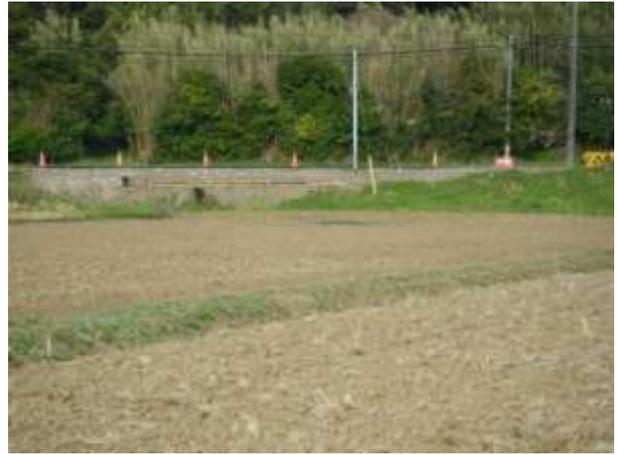
噴砂と思われる変色部 (位置図の⑦)

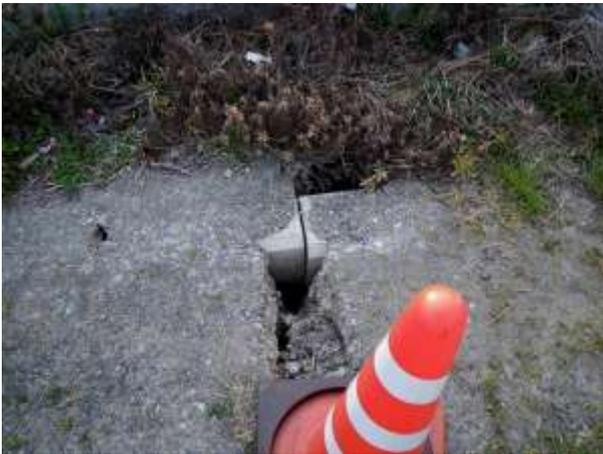
水路の右ずれ (位置図の⑤)

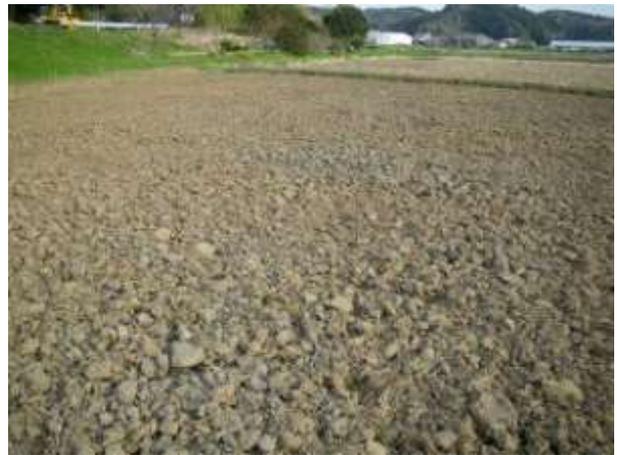
灰色部分があるが既に耕されている (位置図の⑧)

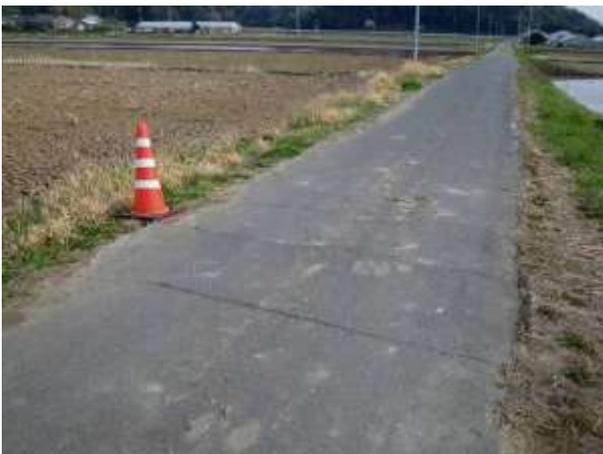
アスファルトの屈渡り状態 (位置図の⑥)

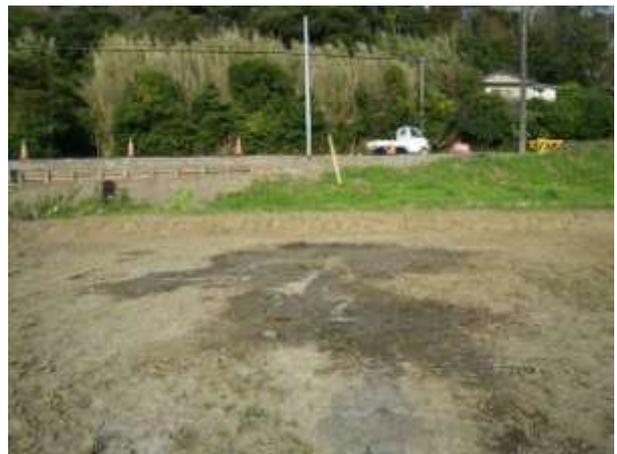
水が出ている部分はまだ、耕されていない (位置図の⑨)

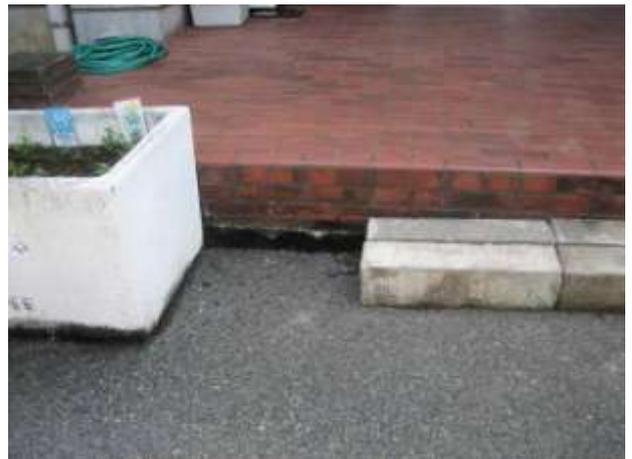
管理棟玄関の抜け上がり

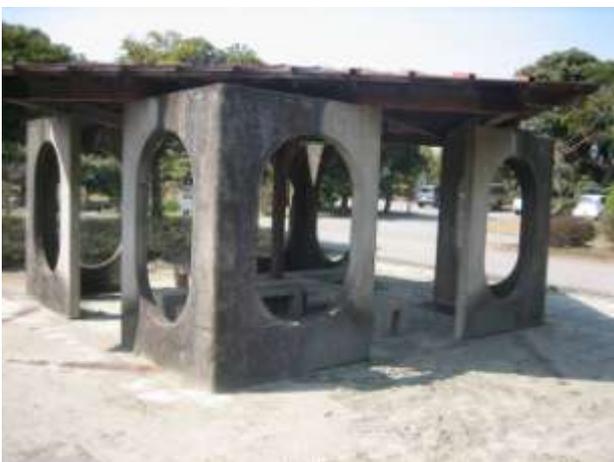
噴砂が確認された東屋（1987年千葉県東方沖地
